## การวิเคราะห์การแตกหักของคอลลูกรีดในกระบวนการผลิตเหล็กเส้น

### Breakage Analysis of the Journal Rolls in Hot Rolling Steel Re-Bars Process

ชานนท์ มุลวรรณ<sup>1</sup> และ สำเริง เนตรภู<sup>2</sup>

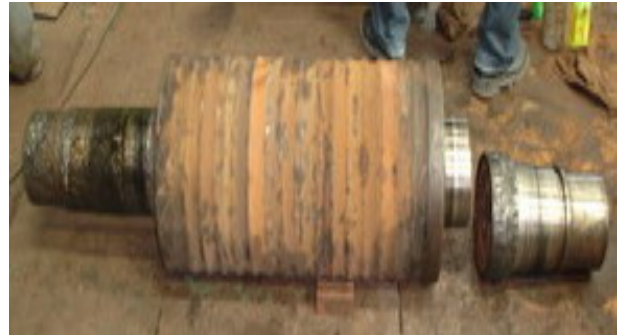
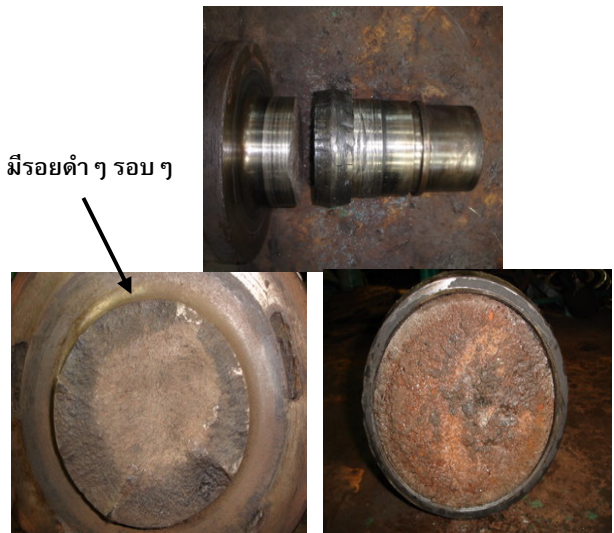
รูปที่ 2 ลักษณะการหักของคอลลูกรีด

การตรวจสอบเบื้องต้นบริเวณสถานที่เกิดเหตุ พบว่าลูกรีดหักที่บริเวณคอลลูกรีด (Journal) ซึ่งเป็นจุดติดตั้งลูกปืน (Roller Bearing) เบอร์ 23038 cc/w33 และดูลักษณะรอยแตกหักพบว่ามียรอยดำๆ รอบๆ คอลลูกรีดที่หักมีรอย Crack

มียรอยดำๆ รอบๆ

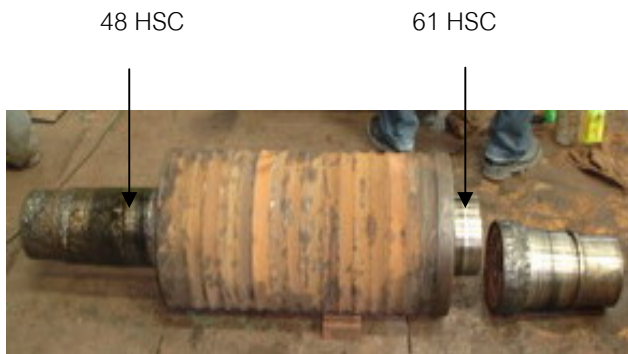
รูปที่ 3 ตำแหน่งที่วัดความแข็ง

การตรวจสอบความแข็ง(Hardness) ของลูกรีดที่หน้างาน (Site) พบว่ามีความแข็งบริเวณรอยหักที่คอลลูกรีด(Journal) 61 HSC และบริเวณคอลลูกรีด (Journal) อีกด้านมีความแข็ง 48 HSC เพิ่มขึ้นจากใบ Certificate ที่ผู้ผลิตลูกรีดออก ซึ่งค่าความแข็งบริเวณตำแหน่งลูกรีดหักก่อนใช้งานมีความแข็ง 47 HSC แสดงให้เห็นว่ามีความผิดปกติบริเวณที่คอลลูกรีดหัก ส่วนตำแหน่งที่วัดความแข็งดังแสดงในรูปที่ 3 และรายละเอียดของข้อมูลจากใบ Certificate ดังตารางที่ 1

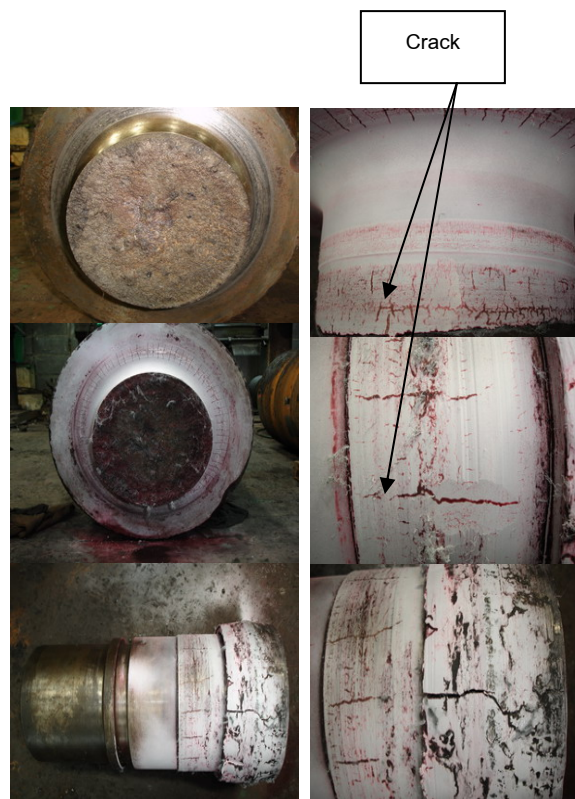
รูปที่ 4 แสดงรอยร้าว (Crack) บริเวณรอยแตกหัก

จากการตรวจสอบด้วย Dye-Penetration (PT) เพื่อหารอยร้าว (Crack) พบว่าบริเวณรอบรอยหักมีรอยร้าว (Crack) ชัดเจน ดังแสดงรูปที่ 4

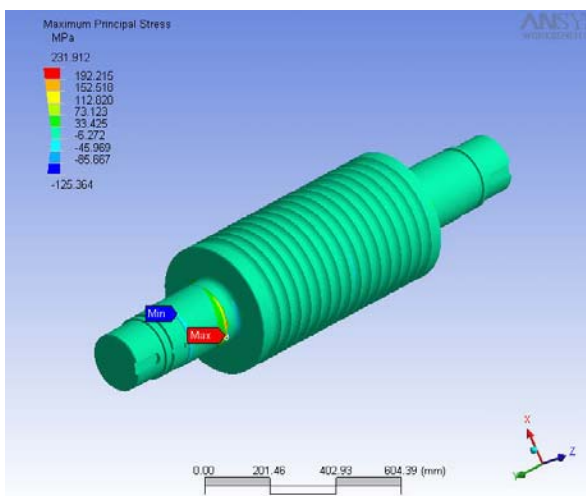
รูปที่ 6 ผลการคำนวณและแสดงจุดที่เกิด Stress สูงสุด

ซึ่งผลจาก ANSYS software พบว่ามี stress สูงสุด 230 MPa บริเวณคอลูกรีด(Journal) จะเห็นได้ว่าเป็นค่าที่ต่ำกว่า เกือบ 2 เท่า เมื่อเทียบกับความแข็งแรงของลูกรีดซึ่งมีค่า 400 MPa [1]แสดงว่าการแตกหักที่เกิดขึ้นไม่ได้เป็นผลจากการออกแบบลูกรีด

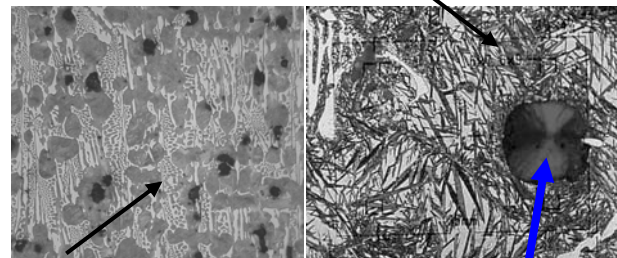
รูปที่ 8 การเปรียบเทียบโครงสร้างจุลภาคก่อนและหลังการแตกหัก

จากการตรวจสอบโครงสร้างจุลภาค (Microstructure) พบว่าโครงสร้างเปลี่ยนจาก โครงสร้างหลักเฟิร์ลไลต์(Pearlite matrix) เป็น มาร์เตนไซต์( Martensite) ดังรูปที่ 8 ซึ่งแสดงว่าบริเวณที่เกิดการหักของลูกรีดได้รับความร้อนเกินเส้นอุณหภูมิวิกฤติล่าง โดยโครงสร้างเปลี่ยนเฟสจากเฟิร์ลไลต์เป็นออสเทนไนต์( Austenite) และถูกดึงความร้อนออกอย่างรวดเร็วโดยน้ำระบายความร้อนของลูกรีดทำให้เกิดเฟสมาร์เตนไซต์ขึ้น[4] มาร์เตนไซต์เป็นเฟสที่มีสมบัติแข็งและเปราะ เมื่อรับภาระเกิดความเค้นทำให้ลูกรีดแตกหักในที่สุด

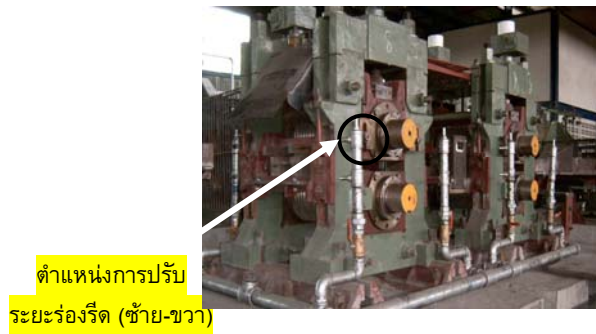
รูปที่ 10 โครงสร้างของแท่นรีดและตัวปรับระยะร่องรีด

การวิเคราะห์รูปโครงสร้างชิ้นส่วน Bearing chock พบว่า ลูกปืน( roller bearing )จะเกิดความร้อนได้เมื่อรับแรงรุนที่กระทำเป็น ปริมาณที่มาก มีผลทำให้เกิดความร้อน แต่ลักษณะของภาระ(Load) ที่กระทำกับลูกรีดเป็นแรงกระทำในแนวรัศมี (Radial Load) เท่านั้น จากการตรวจโครงสร้างของแท่นรีดดังแสดงในรูปที่ 10และรูปที่ 11 พบว่าแรงรุนเกิดจากการขันน็อตเพื่อปรับระยะรองรับรีดให้ตรงกันโดย ไม่ได้คลายน็อตด้านตรงข้าม โดยส่งผลให้ลูกปืนรับแรงรุนและเกิดความร้อน

การแตกหักของลูกรีดเกิดจากการปรับหรือ Set up ร่องรีดของช่างปรับที่ผิดวิธีโดยขันน็อตตึงแน่นมากและไม่ได้คลายน็อตด้านตรงข้ามส่งผลให้ลูกปืน (Roller Bearing) รับแรงรุน (Axial Load) และเกิดความร้อนทำให้ Inner ring ของลูกปืนเกิดการขยายตัว Inner ring หมุนเสียดสีกับคอลูกรีด (Journal) จนเกิดความร้อนเกินเส้นอุณหภูมิวิกฤตล่างหรือ  $723^{\circ}\text{C}$  [4] โครงสร้างของเหล็กเปลี่ยนเป็นออสเทนไนต์และเย็นตัวลงอย่างรวดเร็วได้โครงสร้างมาร์เทนไซต์ ซึ่งมีความแข็งสูงแต่มีความเหนียวต่ำทำให้เกิดการแตกหักในที่สุด

จากโครงสร้างของแท่นรีดที่ออกแบบนั้นถ้าช่างปรับ (Adjustor) ต้องการปรับหรือ Set up ร่องรีดให้ร่องตรงกันต้องขันน็อต เพื่อให้ Bearing Chock เคลื่อนตัวไปด้านข้าง แต่บางครั้งอาจลืมคลายน็อตที่อยู่อีกด้านหนึ่ง ความเห็นของผู้วิจัย
