## การวิเคราะห์ความเสียหายของล้อเครื่องตักถ่านลิกไนต์ที่เหมืองแม่เมาะ **Failure Analysis of Wheels of Lignite Reclaimers at Mae Moh Mine**

สมบัติ ศิริภักดิ์, เวชยันต์ รังศรี

ภาควิชาวิศวกรรมเครื่องกล คณะวิศวกรรมศาสตร์ มหาวิทยาลัยเชียงใหม่ จ.เชียงใหม่ 50200

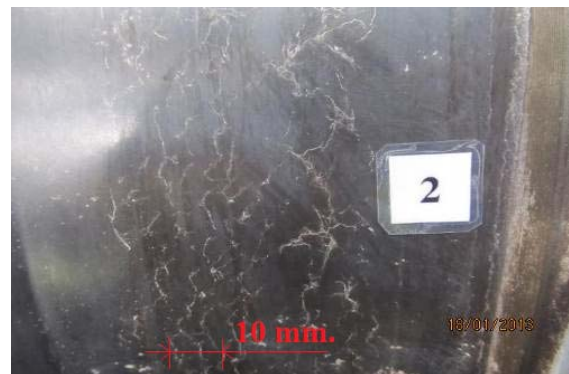
รูปที่ 3. ลักษณะการแตกร้าวของล้อ

จากการตรวจสอบลักษณะการแตกร้าวของล้อพบว่า การแตกแบบลายงา ดังแสดงในรูปที่ 3. เป็นความเสียหายที่พบบ่อยที่สุดจึงได้นำลักษณะการเสียหายดังกล่าวมาวิเคราะห์ โดยมีวัตถุประสงค์เพื่อประเมินสาเหตุของการเสียหายสำหรับเป็นแนวทางในการบำรุงรักษา เป็นการยืดอายุการใช้งานและลดงบประมาณในการบำรุงรักษา ส่งผลไปถึงความมั่นคงต่อระบบการผลิตกระแสไฟฟ้า

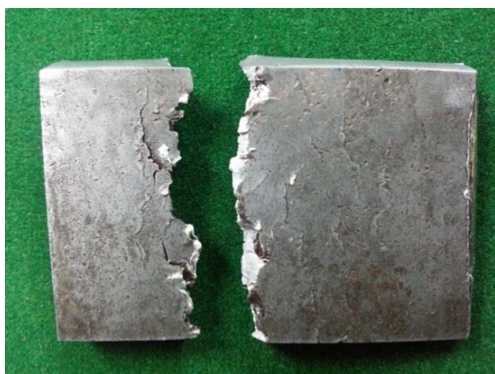
รูปที่ 11. การตัดล้อบริเวณรอยแตก

นำล้อเครื่องตัดถ่านมาตัดบริเวณที่มีรอยแตกตัดแบ่งเป็นชิ้นเล็กดังรูปที่ 11. เป็ตรอยแตกให้แยกออกจากกันแล้วนำไปตรวจสอบร่องรอยของการเสียหายด้วยกล้องจุลทรรศน์อิเล็กตรอนแบบส่องผ่าน

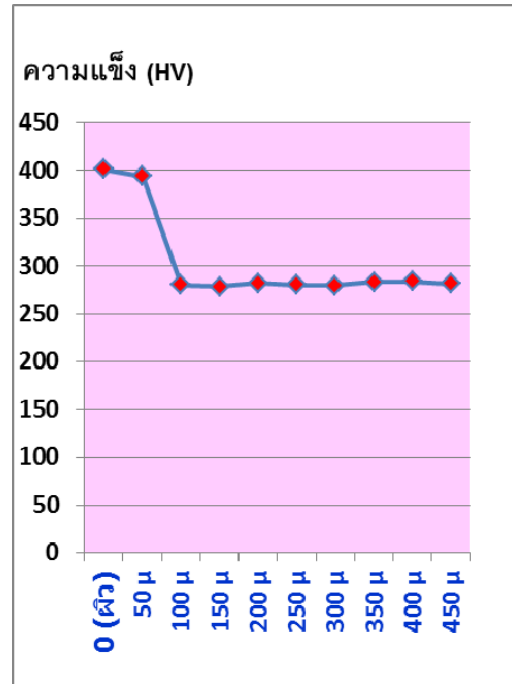
รูปที่ 13. การเปลี่ยนแปลงค่าความแข็งตามความลึกจากผิวล้อ

การทดสอบสมบัติเชิงกลของวัสดุที่ใช้ทำล้อแสดงได้ดังตารางที่ 1. ค่าความแข็งเฉลี่ย 280 HV. และมีค่าความแข็งมีการเปลี่ยนแปลงดังแสดงในรูปที่

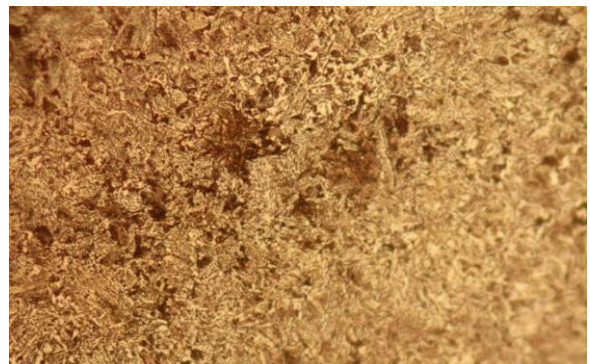
รูปที่ 14. โครงสร้างของล้อเครื่องตัดถ่าน (200X)

13. และผลการตรวจสอบส่วนผสมของวัสดุตั้งแสดงตามตารางที่ 2. พบว่าเป็นเหล็ก Low Alloy Medium Carbon มีส่วนผสมใกล้เคียงกับเหล็กตามมาตรฐาน AISI 4140, การตรวจสอบโครงสร้างแสดงให้เห็นว่าเหล็กได้ผ่านกระบวนการทางความร้อนมาแล้วคือการชุบแข็ง (Hardening) และการอบคืนตัว (Tempering) เพื่อลดความเครียดที่ตกค้างในชิ้นงาน โครงสร้างจึงเป็น Temper Bainite ดังแสดงในรูปที่ 14. และจากการตรวจสอบร่องรอยของการเสียหายด้วยกล้องจุลทรรศน์กำลังขยายสูง แสดงให้เห็น Pitting ใต้ผิวล้อย และมีการลุกลามออกมาที่ผิวดังแสดงในรูปที่ 15. ซึ่งเป็นการเสียหายที่สอดคล้องกับทฤษฎีของเฮิร์ท และการล้าแบบผิวสัมผัสที่มีการเคลื่อนที่สัมผัสพบทำให้เกิดความเค้นสูงภายใต้ผิวและมีการขยายลุกลามออกสู่ผิวดังแสดงในรูปที่ 16. และรูปที่ 16. และจากการตรวจสอบด้วยกล้องจุลทรรศน์อิเล็กตรอนแบบส่องผ่านพบว่าลักษณะผิวย่อยแตกเกิดจากกลไกของการเกิดความเค้นแบบซ้ำๆ ดังแสดงในรูปที่ 17. เป็นผลมาจากการรับภาระที่เป็นวัฏจักร ที่มีกลไกการแตกเฉพาะที่การลุกลามของการเสียหาย และเมื่อพื้นที่รับแรงเหลือน้อยลงก็จะเกิดการเสียหายแบบฉับพลัน

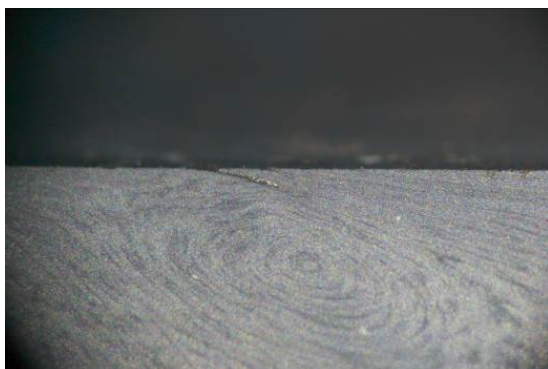
รูปที่ 15. ลักษณะการแตกที่เกิดบริเวณใต้ผิว

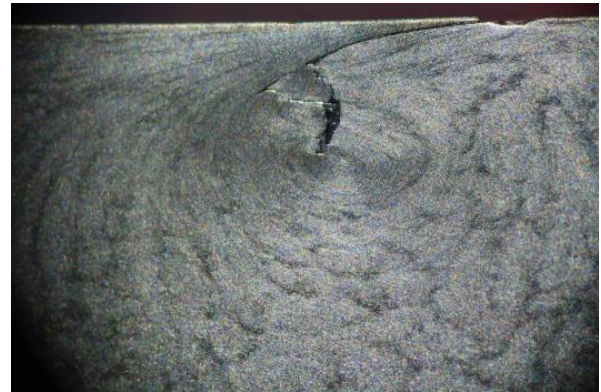
รูปที่ 16. การเกิดความเค้นสูงสุดบริเวณใต้ผิวและขยายไปที่ผิว

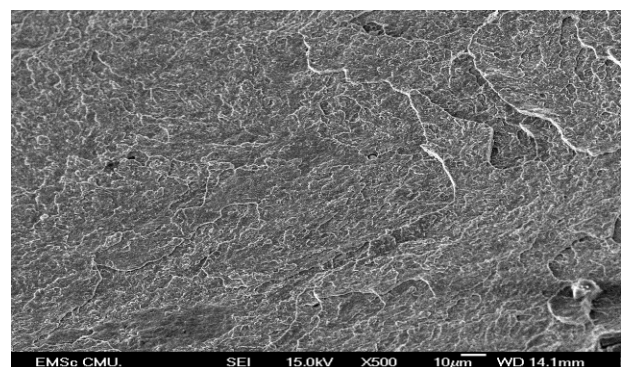
รูปที่ 17. ผลตรวจสอบด้วยกล้องจุลทรรศน์อิเล็กตรอน

จากการทดสอบพบว่าวัสดุเป็นเหล็กในกลุ่มเหล็กความแข็งแรงสูงตามมาตรฐาน AISI 4140 มีโครงสร้างเป็น Temper Bainite จากการตรวจสอบรอยแตกด้วยกล้องจุลทรรศน์อิเล็กตรอนแบบส่องผ่าน ทำให้เห็นรอยร้าวและการลุกลามสอดคล้องกับทฤษฎีการเสียหายโดยการล้า และได้นำสมบัติเชิงกลที่ได้จากการทดสอบมาใช้คำนวณทางทฤษฎีและระเบียบวิธีไฟไนต์เอลิเมนต์ ผลจากทฤษฎีทำให้ทราบว่าความเค้นที่เกิดขึ้นจากการคำนวณต่ำกว่าค่าขีดจำกัดความแข็งแรงล้าของวัสดุ ผลจากระเบียบวิธีไฟไนต์เอลิเมนต์แสดงให้เห็นตำแหน่งความเค้นสูงสุดอยู่ใต้ผิวสัมผัสของล้อกับรางสอดคล้องกับทฤษฎีและจากการตรวจสอบด้วยกล้องจุลทรรศน์อิเล็กตรอนแบบส่องผ่าน

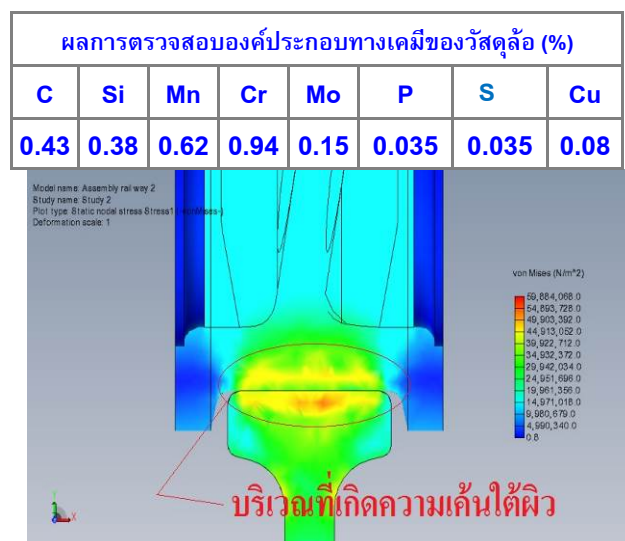
ซึ่งจะแตกต่างจากการเสียหายแบบเกินกำลัง ซึ่งจะมีรอยเป็นหลุมลึกจากการหลุดของเม็ดเกรน เมื่อนำผลของการวิเคราะห์ความเค้นด้วยระเบียบวิธีไฟไนต์เอลิเมนต์ดังแสดงในรูปที่ 18. แสดงให้เห็นว่าบริเวณที่เกิดความเค้นสูงสุดอยู่ใต้ผิวของชิ้นงานลึกเข้าไปประมาณ 2 มิลลิเมตร มีค่าความเค้น 295 MPa. สอดคล้องกับทฤษฎีของเฮิร์ทและรอยแตกจากชิ้นงานจริงที่เกิดขึ้น แม้ว่าค่าที่ได้จะมีค่าต่ำกว่าที่ได้จากการคำนวณที่จะได้

กล่าวถึงต่อไป ซึ่งอาจจะเป็นผลมาจากการไม่ได้รวมผลจากแรงเฉือนที่ผิวล้อที่ได้จากการใช้งานจริงมีโอกาสเกิดขึ้นเนื่องจากการไถล

จากการคำนวณขีดจำกัดความล้าผิวของวัสดุที่ใช้ทำล้อที่  $10^8$  รอบจากสมที่ได้จากการทดลองของบักกิงแฮมได้ค่าขีดจำกัดความล้าผิว  $S_c$  เท่ากับ 661.4 MPa. และจากการคำนวณการเกิดความเค้นจากการใช้งานจริงของล้อตามสมการ Hertzian Contact Stress ได้ค่าความเค้นสูงสุด 494.1 MPa. พบว่าค่าความเค้นจากการใช้งานจริงต่ำกว่าขีดจำกัดความล้าผิว ทำให้เห็นว่าล้ออาจจะใช้งานมากกว่า  $10^8$  รอบ หรือค่าความเค้นที่ได้จากทฤษฎีต่ำกว่าความเค้นสูงสุดที่เกิดขึ้น เนื่องจากการคำนวณโดยใช้ทฤษฎีของเฮิร์ตไม่ได้รวมผลจากแรงเฉือนที่ผิวล้อที่ได้จากการใช้งานจริงมีโอกาสเกิดขึ้นเนื่องจากการไถล

รูปที่ 18. แสดงการเกิดความเค้นสูงสุดบริเวณใต้ผิว
