## การศึกษาเปรียบเทียบสมรรถนะของปั๊มแรงเหวี่ยงขนาดใหญ่ก่อนและหลังการเคลือบ ภายในเรือนปั๊มและใบพัดด้วยสารเซรามิค

### Study on the Performance of the Big Centrifugal Pump before and after internal Casing and Impeller by Ceramics Coating

## TSF-2041

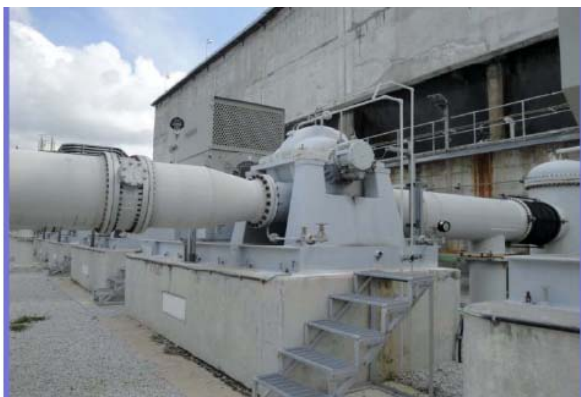
รูปที่ 4 แสดงปั๊มคูลลิ่งแบบแรงเหวี่ยง

ปกติบริษัทผู้ผลิตปั๊มจะทำการทดสอบสมรรถนะของปั๊มที่ผลิตขึ้นแล้วเขียนเป็นกราฟแสดงความสัมพันธ์ระหว่างค่าเฮดปั๊มเทียบกับอัตราการไหล, ประสิทธิภาพของปั๊มเทียบกับอัตราการไหล และ กำลังที่ใช้ขับปั๊มเทียบกับอัตราการไหล รูปที่ 4 แสดงลักษณะของปั๊มแบบแรงเหวี่ยงซึ่งเป็นปั๊มคูลลิ่งในโรงงานอุตสาหกรรมปิโตรเคมีของ บริษัท พีทีที ฟีนอล จำกัด รูปที่ 5 กราฟแสดงสมรรถนะของปั๊มดังกล่าว จะสังเกตเห็นว่าเมื่ออัตราการไหลเพิ่มขึ้นค่าเฮดของปั๊มจะค่อย ๆ ลดลง แต่ประสิทธิภาพของปั๊มก็จะค่อย ๆ เพิ่มขึ้น จนกระทั่งถึงค่าสูงสุดแล้วจึงค่อย ๆ ลดลง จุดให้ค่าประสิทธิภาพสูงสุดเรียกว่า Best efficiency Point (BEP) อัตราการไหล ณ จุดนี้เรียกว่า design flow rate ในการเลือกปั๊มมาใช้งานจะต้องเลือกที่อัตราไหลและประสิทธิภาพสูงสุดหรือใกล้เคียง จากกราฟแสดงสมรรถนะของปั๊มดังรูปที่ 5. เป็นของ ปั๊มแบบแรงเหวี่ยงที่ใช้เป็นปั๊มคูลลิ่งในโรงงานผลิต สารฟีนอล ซึ่งบริษัทผู้ผลิตปั๊มได้ทดสอบที่ความเร็วรอบ 975 รอบต่อนาที พบว่าปั๊มมีประสิทธิภาพสูงสุด 89.8% ที่อัตราการไหล 4,450 ลูกบาศก์เมตรต่อชั่วโมง เฮดของปั๊มมีค่า 55 เมตร

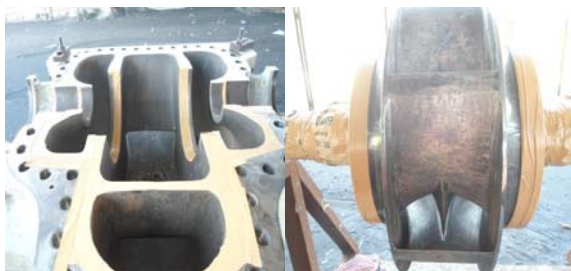
รูปที่ 6 ภายในและใบพัดของปั๊มก่อนทำการเคลือบผิว

6.1 ถอดชิ้นส่วนของปั๊มเพื่อนำมาตรวจสอบ เช่น อุปกรณ์ชุดกันรั่วเชิงกล (Mechanical seal)

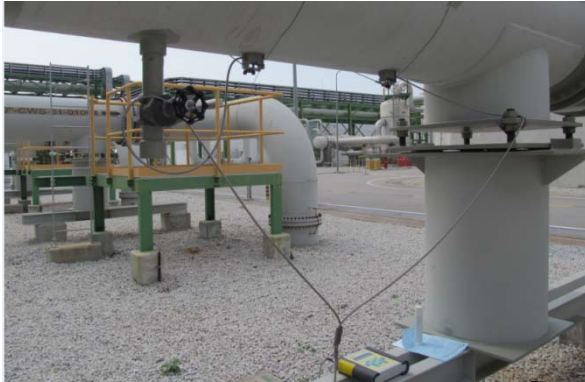
รูปที่ 8 การติดตั้งอุปกรณ์วัดอัตราการไหลของปั๊ม

6.6 เมื่อประกอบปั๊มเรียบร้อยแล้วจึงทำการทดสอบสมรรถนะโดยการติดตั้งเครื่องอุปกรณ์วัดอัตราการและติดตั้งวัดค่ามิเตอร์สำหรับวัดกระแส แสดงในรูปที่ 8 รูปที่ 9 แสดงเครื่องวัดอัตราการไหลแบบอุตราโซนิก

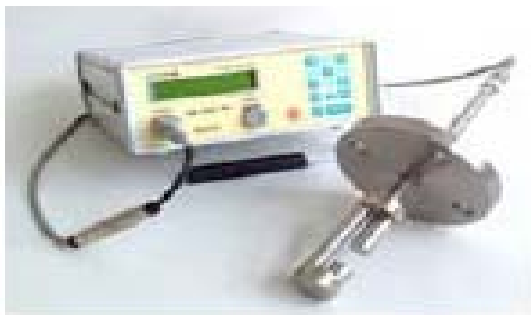
รูปที่ 9 เครื่องมือวัดอัตราการไหลแบบ Ultrasonic
