## การวิเคราะห์การชำรุดของกล่องเกียร์เครื่องจักรโม่ถ่านโดยการตรวจสอบลักษณะอนุภาคในสารหล่อลื่น

### Damage Analysis of Coal Crusher Gear Box by Particle Characteristics Inspection in Lubricant

วิวรรธน์ อธิวัชรรัตน์<sup>\*1</sup>, รศ. ตะวัน สุจริตกุล<sup>1</sup>

<sup>1</sup> ภาควิชาวิศวกรรมเครื่องกล คณะวิศวกรรมศาสตร์ มหาวิทยาลัยเชียงใหม่  
จ.เชียงใหม่ 51000

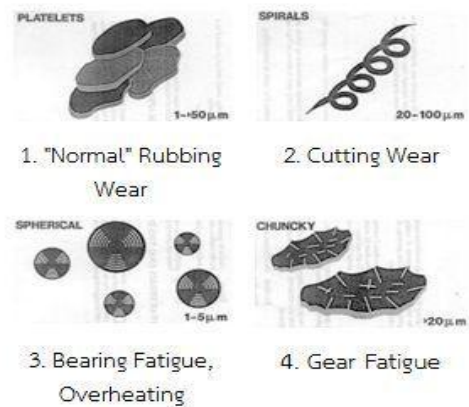
ภาพที่ 1 รูปแบบของโลหะที่พบโดยทั่วไปภายในกล่องเกียร์แบ่งระดับความเสียหายจากขนาดของเศษโลหะเป็น 4 ระดับ

1. Fine = ขนาดน้อยกว่า 5 ไมโครเมตร
2. Small = ขนาดน้อยกว่า 25 ไมโครเมตร
3. Medium = ขนาด 25 – 60 ไมโครเมตร
4. Large = ขนาดมากกว่า 60 ไมโครเมตร

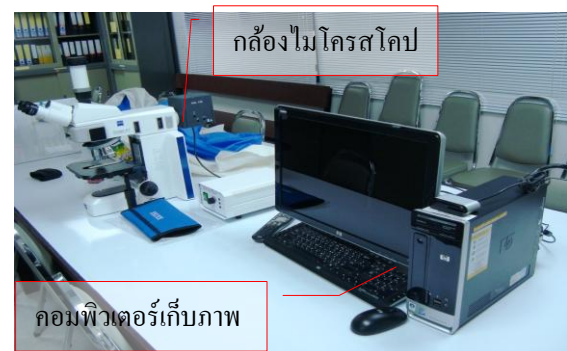
ภาพที่ 2 กล้องไมโครสโคป 200 - 800 x และอุปกรณ์เก็บภาพ

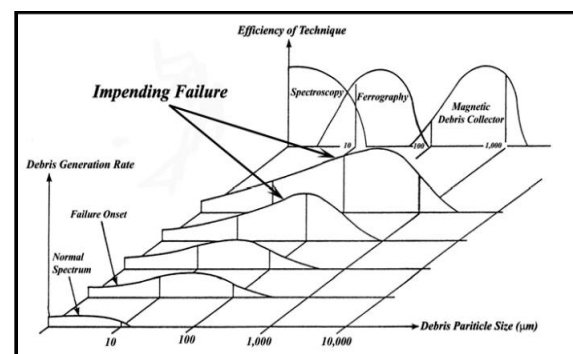
ภาพที่ 3 ขนาดของเศษโลหะและระดับความรุนแรง

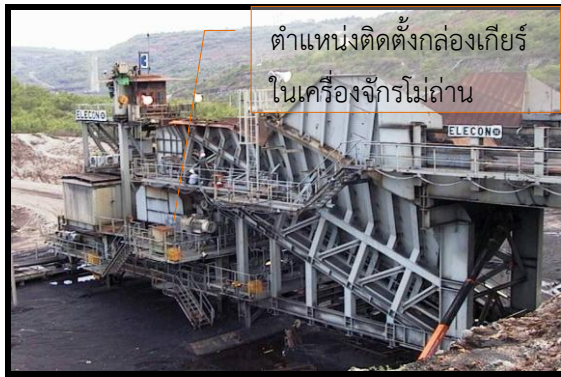
โดยใช้วิธีการติดตามที่กล่องเกียร์ขับเคลื่อนด้านซ้ายมือซึ่งเลือกใช้เครื่องจักรไม่ถ่านหมายเลข 3 ที่ติดตั้งภายในพื้นที่การทำเหมืองของเหมืองแม่เมาะ

ภาพที่ 4 เครื่องจักรไม่ถ่านหมายเลข 3 เหมืองแม่เมาะ

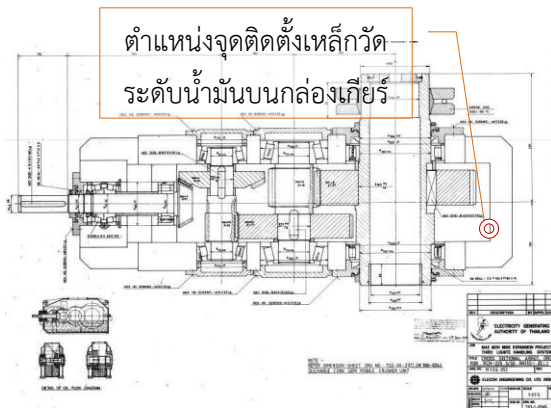
ภาพที่ 5 ภาพตัดของกล่องเกียร์

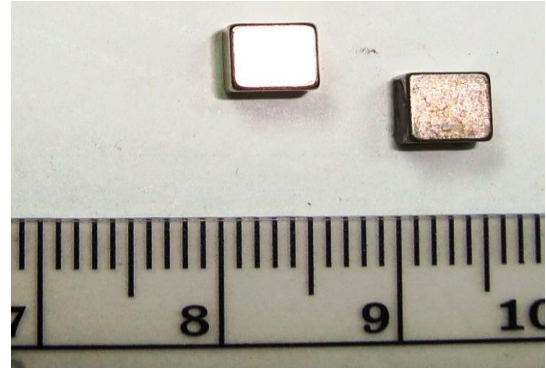
ใช้วิธีการติดตามโดยใช้แม่เหล็กติดที่ปลายเหล็กวัดระดับน้ำมันหล่อลื่นด้านท้ายของกล่องเกียร์และเคลื่อนด้วยอ็อกซีเรชั่นคล้ายหยดน้ำพร้อมเก็บตัวอย่างทุก 100 ชั่วโมงเพื่อนำมาส่งตรวจสอบลักษณะรูปร่างด้วยกล้องไมโครสโคป

ภาพที่ 6 แม่เหล็กที่ใช้ดำเนินการเก็บเศษโลหะจากกล่องเกียร์

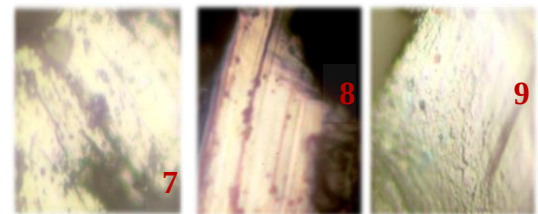
การเปรียบเทียบและแยกรูปแบบความเสียหายของเศษโลหะโดยใช้วิธีการเทียบจาก Particle Atlas และสามารถชี้บ่งถึงแหล่งที่มาได้จากความแตกต่างของลักษณะของเศษอนุภาคโลหะโดยนำตัวอย่างจากแหล่งและทำการตรวจสอบเพื่อเปรียบเทียบว่ามาจากที่ใด

ภาพที่ 7,8,9 ภาพตัวอย่างของเศษอนุภาคโลหะจาก Gear(7), Race way Bearing(8), Roller Bearing(9) ที่ติดตั้งภายในกล่องเกียร์ซึ่งจำนวนเศษโลหะที่พบและมีขนาดใหญ่มาจาก Gear

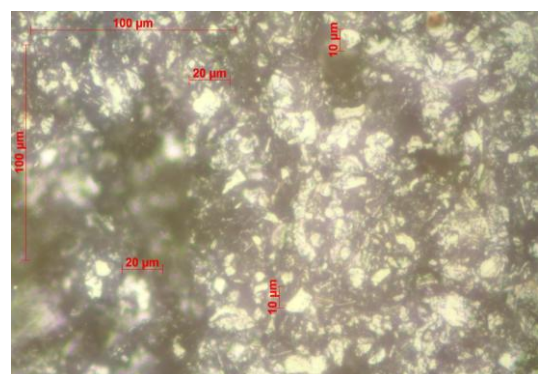
ภาพที่ 10 เศษโลหะที่ได้จากแม่เหล็กในกล่องเกียร์ มีผสมระหว่าง Normal Wear & fatigue Wear มีขนาดน้อยกว่า 20 ไมโครเมตร

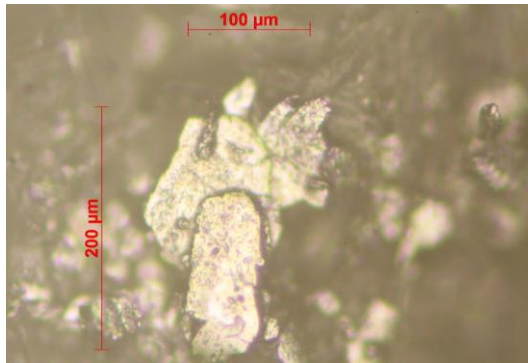
ภาพที่ 11 เศษโลหะที่ได้จากแม่เหล็กในกล่องเกียร์  
ขนาด 200\*100 ไมโครเมตร จากการเกิด Fatigue  
Wear

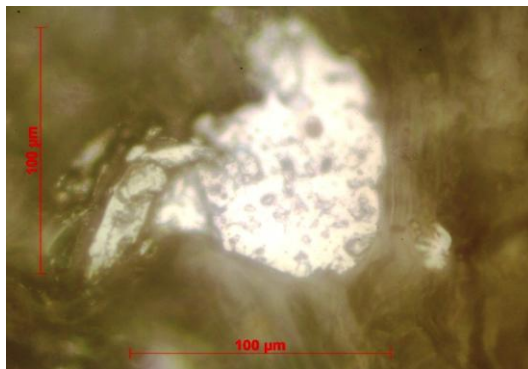
ภาพที่ 12 เศษโลหะที่ได้จากแม่เหล็กในกล่องเกียร์  
ขนาด 100 ไมโครเมตรจากการเกิด Fatigue Wear

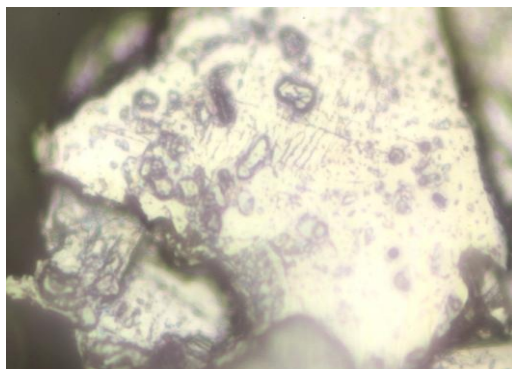
ภาพที่ 13 เศษโลหะที่ได้จากแม่เหล็กในกล่องเกียร์  
เกิด Fatigue Wear & Cutting wear & Sliding Wear

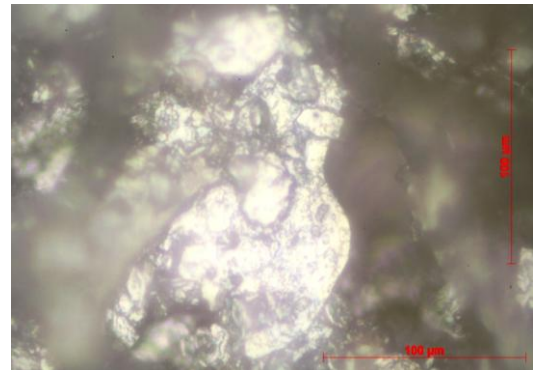
ภาพที่ 14 รูปเศษโลหะที่พบในกล่องเกียร์ Fatigue  
Wear

งานวิจัยที่นำเสนอได้แสดงถึงการวิเคราะห์เศษโลหะที่ได้เก็บมาจากกล่องเกียร์และได้ทราบรูปร่างลักษณะและสาเหตุจากการหลุดออกมาของเศษโลหะนี้ซึ่งเป็นส่วนหนึ่งของงานวิจัยทั้งหมด และทางผู้วิจัยจะได้นำผลวิเคราะห์ข้อมูลไปค้นหาสาเหตุและแนวทางในการป้องกันรวมกับการตรวจสอบ Design ของเฟืองเกียร์ว่าความแข็งแรงที่ใช้งานในปัจจุบันเป็นเหตุที่ส่งผลให้เกิดการหลุดออกมาของเศษโลหะที่พบหรือไม่
