## การออกแบบและวิเคราะห์ความแข็งแรงในการชนของโครงสร้างรถบัสโมบาย ด้วยระเบียบวิธีไฟไนต์เอลิเมนต์

### Design and Analysis of Crashworthiness of Bus Structure Using Finite Element Methods

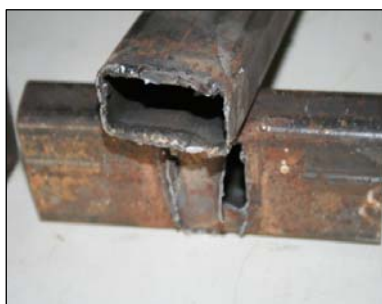
เมื่อพิจารณาการรับแรงของชิ้นงานแต่ละจุดที่สามารถรับความเค้นได้สูงหรือต่ำ และมีค่าเปอร์เซ็นต์ค่าเบี่ยงเบนมาตรฐานของแรงที่รับได้แตกต่างกันมาก เป็นรอยเชื่อมที่มีเปอร์เซ็นต์ค่าเบี่ยงเบนมาตรฐานสูง เนื่องจากรอยเชื่อมในชิ้นงานบางชิ้นมีการซึมลึกที่ไม่สมบูรณ์ ทำให้สามารถรับแรง

ได้น้อยกว่าที่ควรรับได้ ส่งผลทำให้มีเปอร์เซ็นต์ค่าเบี่ยงเบนมาตรฐานมีความคลาดเคลื่อนที่สูง ดังแสดงในรูปที่ 4 ทำให้การจับยึดและการรับแรงที่ไม่เท่ากันเมื่อนำชิ้นงานไปทดสอบ การรับแรงของทั้งหน้าตัดไม่เท่ากัน ทำให้รอยเชื่อมมีการรับแรงที่ต่ำ การเชื่อมลึกลงที่ไม่สมบูรณ์อาจเกิดจากความบกพร่องในการเตรียมชิ้นงานหรือความสามารถของช่างเชื่อมที่ไม่ได้มาตรฐาน ปัญหาที่เกิดจากรอยเชื่อมอาจแก้ไขได้โดยมีการตรวจสอบแนวเชื่อมหรือปรับปรุงข้อบกพร่องต่างที่มีอิทธิพลต่อแนวเชื่อมต่างๆ เพื่อให้ได้แนวเชื่อมที่มีความแข็งแรงและรับภาระเหมาะสมต่อการใช้งานกับโครงสร้างรถบัสโมบาย ในรูปที่ 5 เป็นรอยเชื่อมที่มีค่าความเค้นแรงดึงเนื่องจากเกิดการเชื่อมลึกลงที่สมบูรณ์ของรอยเชื่อม ทำให้มีความสามารถแรงตลอดทั้งหน้าตัดได้ดี

รูปที่ 4 ชิ้นงานที่มีรอยเชื่อมเชื่อมลึกลงไม่สมบูรณ์

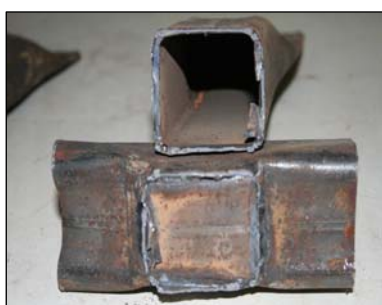
รูปที่ 5 ชิ้นงานที่มีรอยเชื่อมเชื่อมลึกลงสมบูรณ์
