## กรณีศึกษาการใช้เตาเผามูลฝอยติดเชื้อในประเทศไทย Case Study of Using Hospital Waste Incinerator in Thailand

ณพร บุญมี และ สมรัฐ เกิดสุวรรณ  
ศูนย์วิจัยการเผากากของเสีย  
ภาควิชาวิศวกรรมเครื่องกล คณะวิศวกรรมศาสตร์ สถาบันเทคโนโลยีพระจอมเกล้าพระนครเหนือ  
1518 ถนนพิบูลสงคราม เขตบางซื่อ กรุงเทพฯ 10800  
โทร 66(2)9132500 ต่อ 8324, โทรสาร 66(2)5870026, E-Mail: srk@kmitnb.ac.th

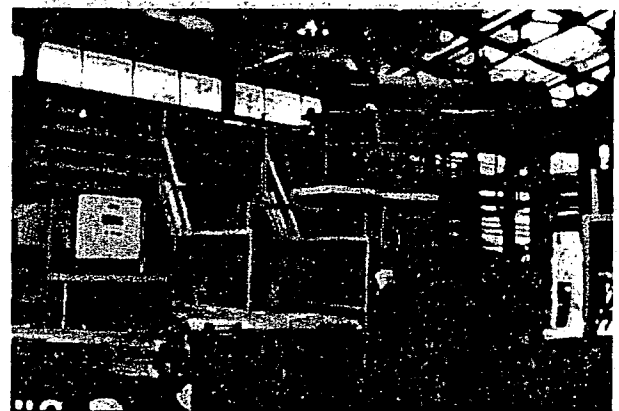
รูปที่ 4 ภาพถ่ายเตาเผามูลฝอยติดเชื้อของโรงพยาบาลราชวิถี

โรงพยาบาลราชวิถีจะให้หน่วยงานย่อยต่างๆภายในโรงพยาบาล ลำเลียงมูลฝอยติดเชื้อมายังโรงเตาเผาโดยการใส่ถังขนาด 240 ลิตร และเจ้าหน้าที่จะทำการย้ายถังบรรจุมูลฝอยติดเชื้อมาใส่ยังถังป้อนที่ออกแบบสำหรับเตาโดยเฉพาะ จากนั้นระบบเตาเผาก็จะยกพลิกถังเพื่อป้อนมูลฝอยเข้าเตาอย่างอัตโนมัติ สำหรับเจ้าหน้าที่ผู้ควบคุมเตาเผาจะทำหน้าที่ดูแลการทำงานและตรวจสอบระบบต่างให้สามารถทำงานได้อย่างสมบูรณ์อยู่เสมอ

จากการสอบถามเจ้าหน้าที่ผู้ปฏิบัติงานและการสังเกตขณะทำงานพบว่าเตาเผามูลฝอยติดเชื้อนี้มีประสิทธิภาพเป็นที่น่าพอใจ กล่าวคือสามารถเผาทำลายมูลฝอยติดเชื้อได้ตามอุณหภูมิที่เหมาะสม และไม่มี

ควันดำรบกวนหน่วยงานบริเวณใกล้เคียง จะมีเพียงละอองควันขาวบ้างเล็กน้อย สำหรับผลการตรวจวัดคุณภาพอากาศจากปลายปล่องเป็นดังนี้

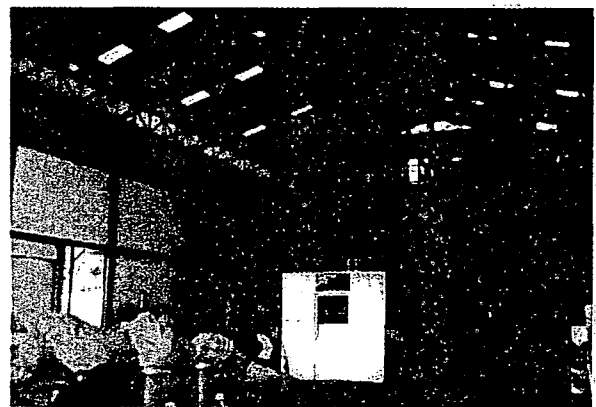
รูปที่ 6 ภาพถ่ายเตาเผามูลฝอยติดเชื้อของกรุงเทพมหานคร

เตาเผามูลฝอยติดเชื้อของกรุงเทพมหานครใช้สำหรับเผาทำลายมูลฝอยติดเชื้อที่เก็บรวบรวมได้จากสถานพยาบาลในเขตกรุงเทพมหานคร เริ่มใช้งานเมื่อปี.ศ. 2538 โดยใช้เทคโนโลยีเตาเผาจากประเทศออสเตรเลีย มีจำนวน 2 ชุด แต่ละชุดมีความสามารถในการเผาทำลายวันละ 10 ตัน ใช้ก๊าซ LPG เป็นเชื้อเพลิง

ลักษณะของเตาเผาได้ถูกแบ่งออกเป็นสองส่วนในการเผามูลฝอยคือ ห้องเผาไหม้แรก (Primary Chamber) และห้องเผาไหม้ที่สอง (Secondary Chamber) โดยมีหลักการทำงานดังนี้

ห้องเผาไหม้แรกจะรับมูลฝอยที่ป้อนจากเครื่องป้อนและทำการเผามูลฝอยที่อุณหภูมิประมาณ 850 องศาเซลเซียส โดยใช้ระบบ Excess Air ซึ่งเป็นการเป่าปริมาณอากาศเข้าเตาเผามากกว่าปริมาณอากาศที่ต้องการ (Stoichiometric air) ทำให้เกิดการเผาไหม้ที่สมบูรณ์ สำหรับควันในห้องเผาไหม้แรกจะถูกปล่อยลงทางด้านล่างของห้องโดยการเปิดฐานออกด้วยระบบไฮดรอลิก และจะถูกรองรับด้วยถังรวบรวมเถ้า จากนั้นก็จะนำออกมาจากใต้ฐานเตาและถ่ายลงรถบรรทุกเพื่อนำไปกำจัดโดยการฝังกลบ

ในส่วนของห้องเผาไหม้ที่สอง จะทำการเผาไหม้ก๊าซไอเสียซึ่งเป็นก๊าซหลังจากการเผาไหม้ในห้องเผาไหม้แรกที่อุณหภูมิประมาณ 1,100 องศาเซลเซียส เพื่อให้กระบวนการเผาไหม้สมบูรณ์ยิ่งขึ้น ในห้องเผาไหม้ที่สองนี้จะทำการเผาสาร toxic และสาร carcinogenic โดยสมบูรณ์

จากนั้นก๊าซจากการเผาไหม้ในห้องที่สองจะผ่านระบบบำบัดควัน (Scrubber) ซึ่งทำหน้าที่ในการดักฝุ่นคาร์บอนและดูดซับก๊าซที่มีฤทธิ์เป็นกรดเช่น กรดเกลือ (HCl) ไอน้ำและละอองน้ำ จะทำหน้าที่ในการลดอุณหภูมิของก๊าซและทำการบำบัดก๊าซพิษรวมทั้งควันดำที่เกิดขึ้นและน้ำที่ใช้ในการบำบัดก๊าซนั้น จะถูกนำกลับมาบำบัดและเติมสาร NaOH จากนั้นจะป้อนกลับเข้าไปใช้ในกระบวนการอีก เพื่อเป็นการประหยัดน้ำที่จำเป็นต้องใช้ในกระบวนการ
