การสึกหรอของผิวหน้าสัมผัสซิลิกอนคาร์ไบด์

Sliding wear of seal-face Silicon carbide

Worn surfaces of SiC seal faces after 6 and 8 month use were studied. The seal faces had been lubricated slid against each other at 80°C with a revolution speed of 2900 rpm. under a pressure of 2-3 bar. Wear mechanism was found to be dominated by elastic deformation. The surface removal was initiated by cracking along the weak SiC/Si interface and in the silicon rich region.

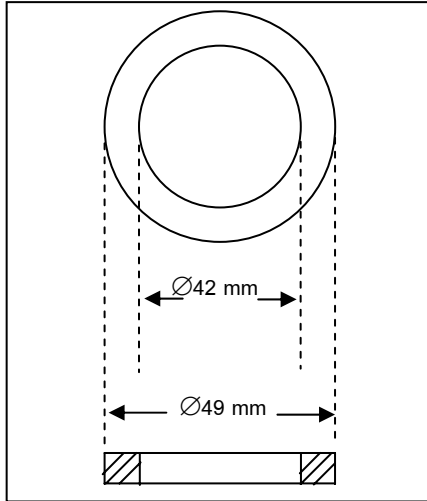
ภาพที่ 1 แบบชิ้นงานหน้าสัมผัสซิลิกอนคาร์ไบด์

วิเคราะห์ชิ้นงานหน้าสัมผัสชนิด Si/SiC composite ที่ผ่านการใช้งานในสภาพที่มีน้ำมันเป็นตัวหล่อลื่น ดังสภาวะการใช้งาน แบบชิ้นงาน และหลักการการทำงานของชิ้นงานหน้าสัมผัสใน Mechanical seal ดังตารางที่ 1 ภาพที่ 1 และ 2 ตามลำดับ ศึกษาความหยาบของผิว (Surface roughness, R_a) ด้วยเครื่อง Surface profiler DekTak³ ST

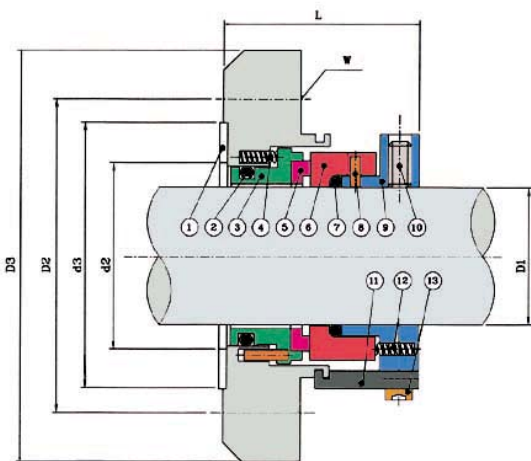
ภาพที่ 2 หลักการทำงานของหน้าสัมผัสใน Mechanical seal [2]:
 (1) gasket, (2) O-ring, (3) stationary seat, (4) multiple-springs,
 (5) seal face, (6) rotary, (7) O-ring, (8) drive pin, (9) set-ring, (10)
 set-screw, (11) setter, (12) multiple-springs, (13) screw

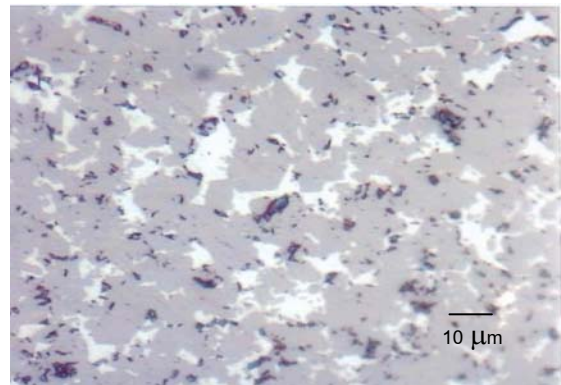
ตารางที่ 2 แสดงลักษณะของชิ้นงานหน้าสัมผัส Si/SiC composite ก่อนใช้งานที่มีความหนาแน่น 3.06 g/cm³ โดยมีซิลิกอนประมาณ 13-17% เป็นสารเชื่อมประสานอนุภาคซิลิกอนคาร์ไบด์ที่มีขนาดอยู่ในช่วง 2-20 ไมครอน ดังแสดงในภาพที่ 3 ซึ่งเป็นโครงสร้างจุลภาคของชิ้นงาน โดยที่บริเวณสีเทาอ่อนเป็นบริเวณของซิลิกอนและบริเวณสีเทาเข้มเป็นบริเวณของซิลิกอนคาร์ไบด์ ทั้งนี้อาจสังเกตได้ว่าอนุภาคซิลิกอนคาร์ไบด์ในชิ้นงานมีอยู่สองลักษณะคือ อนุภาคขนาดใหญ่ซึ่งเป็นอนุภาคที่ใช้เป็นวัตถุตั้งเริ่มต้น กับอนุภาคขนาดเล็กที่เกิดจากปฏิกิริยาระหว่างซิลิกอนกับสารเชื่อมประสานอินทรีย์ (in-situ SiC) ที่เกาะอยู่บนอนุภาคเริ่มต้น[3]

ภาพที่ 3 โครงสร้างจุลภาคของชิ้นงานหน้าสัมผัสก่อนการใช้งาน

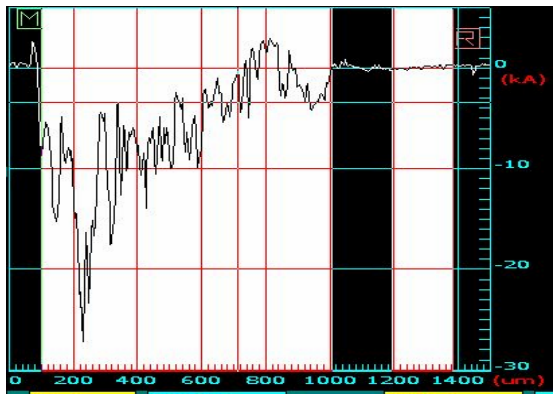
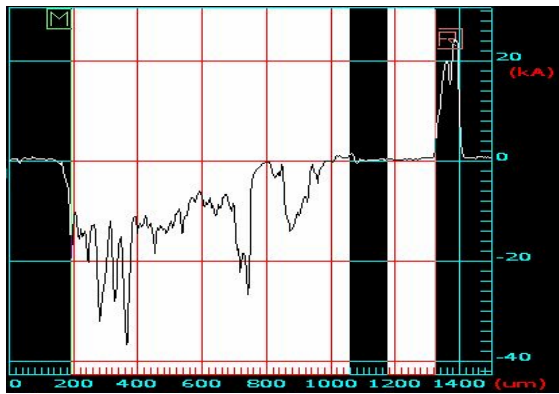
สภาพของชิ้นงานหน้าสัมผัสซิลิกอนคาร์ไบด์ก่อนมีการใช้งานจะมีลักษณะผิวหน้าเรียบ ในขณะที่สภาพชิ้นงานหลังจากมีการใช้งาน จะสังเกตเห็นว่าจะมีรอยคราบสกปรกของน้ำมันติดอยู่ มีทั้งที่เป็นลักษณะเป็นแผ่นๆและจุด ส่วนผิวจะมีลักษณะหยาบและขรุขระ เมื่อวัดความหยาบผิวเฉลี่ยของชิ้นงาน Si/SiC composite ที่เกิดการสึกหรอจากการไถลระหว่างผิว (ภาพที่ 4) พบว่าตัวอย่าง A มีค่าความหยาบผิวเฉลี่ย (R_a) 0.28 ± 0.11 ไมครอน และชิ้นงานตัวอย่าง B มีค่าความหยาบผิว

เฉลี่ย (R_a) 0.34 ± 0.12 ไมครอน กล่าวได้ว่า ชิ้นงานตัวอย่าง B ซึ่งผ่านการใช้งานนานกว่าจะมีความหยาบผิวมากกว่าชิ้นงาน A

ภาพที่ 4 ผลการวัดความหยาบของผิวชิ้นงานที่เกิดจากการสึกหรอ (a) ชิ้นงานตัวอย่าง A และ (b) ชิ้นงานตัวอย่าง B

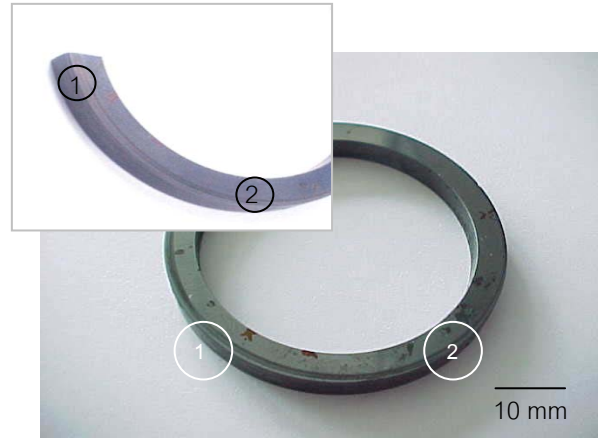
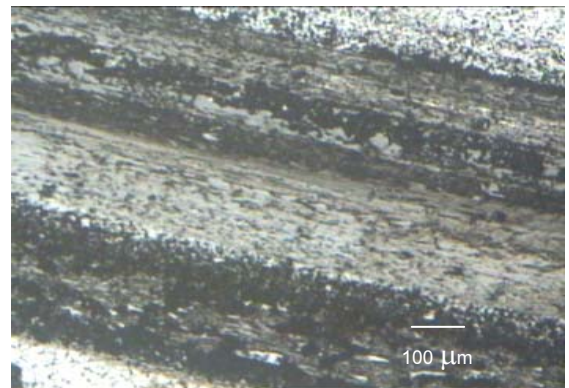
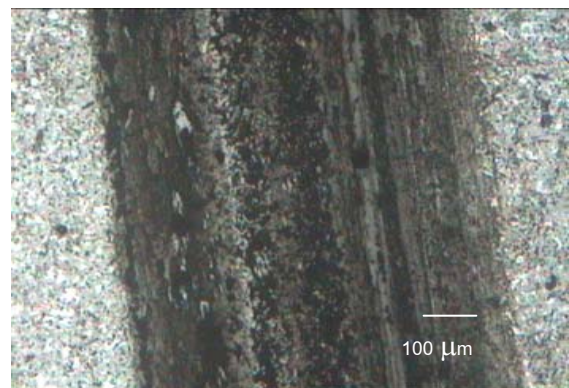
เมื่อพิจารณาโครงสร้างของชิ้นงานหน้าสัมผัสของตัวอย่าง A ตลอดทั้งชิ้นพบว่า ลักษณะการสึกหรอที่เกิดขึ้นจะมีช่วงกว้างและแคบไม่เท่ากันตลอดทั้งชิ้นงาน ลักษณะรอยสึกชนิดนี้สาเหตุหลักเกิดจากความเค้นกดลงบนชิ้นงานไม่สม่ำเสมอ[4] ดังภาพที่ 5 ในขณะที่พิจารณาโครงสร้างของชิ้นงานหน้าสัมผัสของตัวอย่าง B ตลอดทั้งชิ้นพบว่า ลักษณะรอยสึกจะมีความสม่ำเสมอแต่สภาพชิ้นงานหลังจากมีการใช้งานจะมีเนื้อชิ้นงานหลุดออกมา ดังภาพที่ 6

ภาพที่ 5 โครงสร้างจุลภาคของพื้นที่หน้าสัมผัสตัวอย่าง A ที่ได้รับแรงกระทำ (a) ภาพรวมของชิ้นงานหน้าสัมผัส – ภาพเล็กขยายให้เห็นรอยสึก (b) ภาพขยายจุดที่ 1 (c) ภาพขยายจุดที่ 2 ตามลำดับ

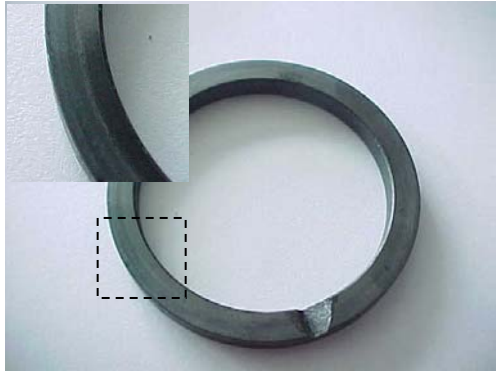
ภาพที่ 6 ชิ้นงานหน้าสัมผัสตัวอย่าง B ภาพเล็กขยายให้เห็นรอยสึกที่บริเวณล่อมด้วยเส้นประ

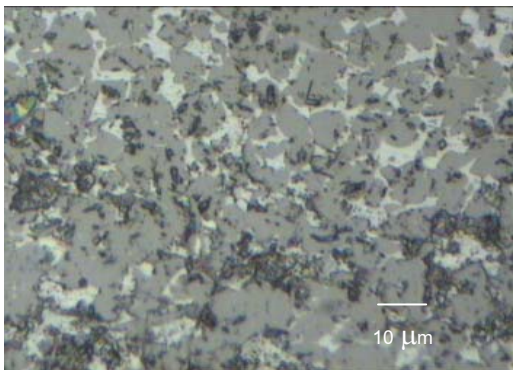
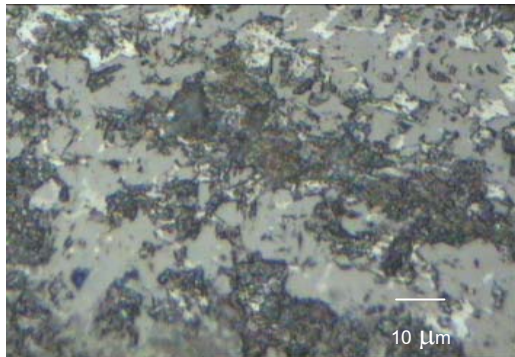
พิจารณารายละเอียดรอยสึกจากจุลทรรศน์แบบแสงของชิ้นงานทั้งสอง โดยเลือกบริเวณระหว่างบริเวณไม่มีการสึกหรอกับบริเวณที่มีการสึกหรอมากที่สุด พิจารณาภาพที่ 7 (a)-(b) บริเวณสีเทาเข้มเป็นอนุภาคซิลิกอนคาร์ไบด์เริ่มต้น ส่วนบริเวณที่เชื่อมติดเป็นซิลิกอนคาร์ไบด์เกิดขึ้นใหม่ (in-situ SiC) ระหว่างกระบวนการผลิตในขั้นตอนการให้ความร้อน (1600-1800 องศาเซลเซียส) บริเวณสีเทาอ่อนเป็นซิลิกอน

และบริเวณสีดาบริเวณที่เกิดการสึกหรอ เนื้อที่ผิวหลุดออกไป ลักษณะนี้พบเห็นอยู่ทั่วไปในชิ้นงานทั้งสอง และพบว่าชิ้นงานทั้งสองมีผิวลักษณะขรุขระ ในการศึกษาชิ้นนี้ไม่สามารถระบุได้แน่ชัดว่าการสึกเริ่มเกิดจากบริเวณซิลิกอนหรือซิลิกอนคาร์ไบด์ต้องดูโครงสร้างในภาพตัดขวางต่อไป

ภาพที่ 7 โครงสร้างจุลภาคของชิ้นงานหน้าสัมผัส (a)ตัวอย่าง A (b) ตัวอย่าง B

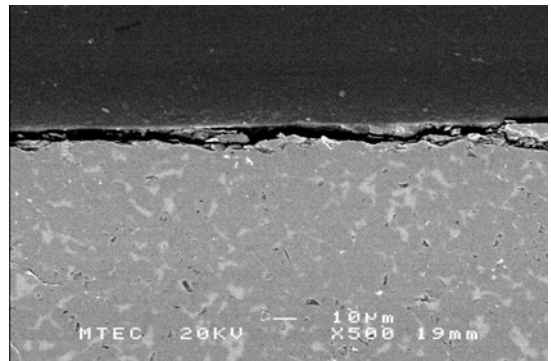
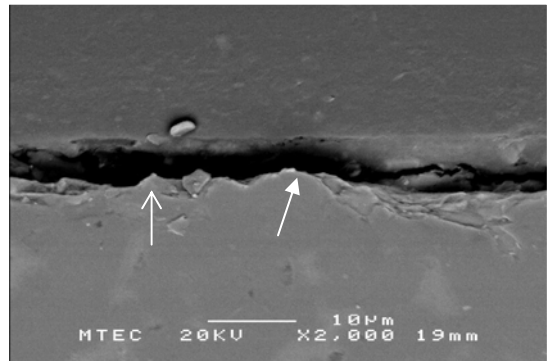
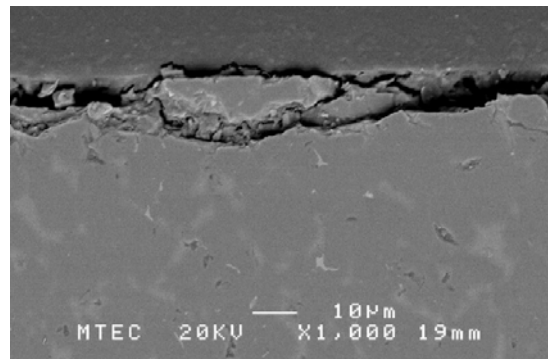
โครงสร้างจุลภาคของชิ้นงานภาพตัดขวางชิ้นงานตัวอย่าง A และ B มีรอยแตกใต้ผิวอยู่ทั่วไปซึ่งเป็นลักษณะการเสียรูปของวัสดุเปราะ[3] พิจารณาโครงสร้างจุลภาคภาพตัดขวางภาพที่ 8(a) - 8(b) พบว่าที่รอยแตกจะเห็นเป็นรูปร่างคม(ลูกศรโปร่ง ↑) ซึ่งเป็นคมของอนุภาคซิลิกอนคาร์ไบด์ที่ยังติดอยู่และบริเวณที่ไม่คมเป็นซิลิกอนคาร์ไบด์ที่เชื่อมติด (อนุภาคSiC + in-situ SiC, ลูกศรที่บ ↓) ซึ่งจะพบอยู่ทั่วไปที่ผิว แต่แทบจะไม่พบซิลิกอนซึ่งเป็นเฟสที่อ่อนแอกว่าอยู่บนผิวซิลิกอนคาร์ไบด์เลย แสดงว่าซิลิกอนที่ผิวหลุดออกไปเร็วกว่าซิลิกอนคาร์ไบด์ แล้วตามด้วยการหลุดของซิลิกอนคาร์ไบด์ ในการหลุดของซิลิกอนคาร์ไบด์เป็นได้ 2

ลักษณะคือ 1) ซิลิกอนคาร์ไบด์หลุดออกมาเป็นอนุภาค เนื่องจากการยึดเกาะระหว่างอนุภาค(ซึ่งส่วนใหญ่เป็นอนุภาคซิลิกอนคาร์ไบด์เริ่มต้นกับซิลิกอนไม่ตี จากผลการวิเคราะห์ข้างต้นสอดคล้องกับผลการทดลองของกุลจิราและกรรมกร[5] ซึ่งจะเห็นว่า จะเกิดรอยแตกได้ง่ายที่รอยต่อระหว่างอนุภาคของซิลิกอนคาร์ไบด์กับซิลิกอนที่ยึดกันไม่แข็งแรงเช่นกัน และ2) ซิลิกอนคาร์ไบด์หลุดออกมาเป็นชั้นใหญ่ (SiC+in-situ SiC) โดยรัศมีการแตกจะแตกเข้าไปในชั้นซิลิกอนซึ่งอยู่ล้อมรอบง่ายกว่าแตกเข้าไปในบริเวณ SiC+in-situ SiC ดังภาพที่ 9(c) ในสภาพการใช้งานจริงเศษผิวที่หลุดออกมานี้จะอยู่ระหว่างหน้าสัมผัสซึ่งจะเร่งให้เกิดการสึกเร็วขึ้น[6]

ภาพที่ 8 โครงสร้างจุลภาคภาพตัดขวางของผิวที่สึกหรือ (a)-(b) ชิ้นงานตัวอย่าง A (b) ภาพขยายของ A เพื่อให้เห็นอนุภาคซิลิกอนคาร์ไบด์ที่ผิว (c) ตัวอย่าง B
