การออกแบบและวิเคราะห์ความแข็งแรงของงปรตุลื้อหัว สำหรับยึดบานพับประตูตำแหน่งหน้าของเครื่องบินแบบ บ.ขฝ.1

Strength Design and Analysis of L-39ZA/ART

Nose Landing Gear Door Forward Rib

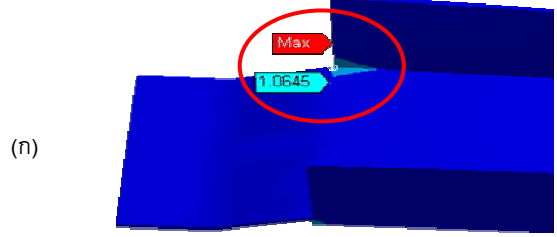
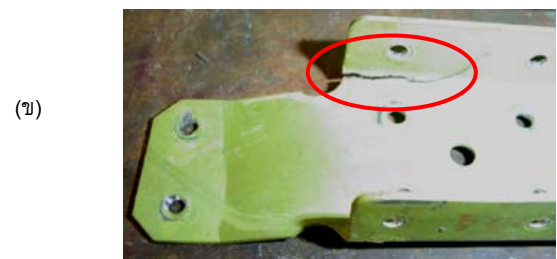
เมื่อพิจารณาเฉพาะกึ่งประตูด้านหน้าพบตำแหน่งหน้า พบว่าค่าความเค้นสูงสุดแบบ Von Mises (σ_{max}) เกิดขึ้นบริเวณมุมรอยพับระหว่าง Upper flange กับ Web ซึ่งเป็นตำแหน่งที่เกิดขึ้นกับของจริง และมีค่าความเค้นสูงสุดแบบ Von Mises เท่ากับ 1.0645 MPa ดังรูปที่ 15 สาเหตุที่อาจจะเป็นไปได้เนื่องจากการโก่งตัวของผิวคลุ่มนอกรวมทั้งการโก่งตัวของประตูด้านหน้า ทำให้เกิดแรงดึง (Tensile Force) กระทำที่บริเวณ Upper Flange ดังรูปที่ 16 ซึ่งทำให้เกิดรอยแตกหรือการแตกหักแบบที่ 1 โดยเป็นการเปิดรอยแตกออกด้วยแรงดึง ซึ่งจุดที่กึ่งประตูด้านหน้าตำแหน่งหน้าได้รับแรงดึงสูงสุดกระทำอยู่ที่มุมบนสุดของ Upper Flange และเมื่อกึ่งประตูด้านหน้าได้รับแรงกระทำซ้ำ ๆ เป็นระยะเวลานาน ๆ จึงทำให้เกิดรอยแตกมีความยาวเพิ่มขึ้น เมื่อพิจารณาจุดตำแหน่งอื่น ๆ เห็นได้ว่าจะได้รับแรงดึงกระทำที่บริเวณ Upper Flange เช่นเดียวกัน เนื่องจากการโก่งตัวของผิวคลุ่มนอก แต่สาเหตุที่ไม่ทำให้กึ่งประตูด้านอื่นเกิดการแตกหรืออาจเนื่องมาจากรูปแบบของประตูด้านอื่นที่มีความยาวในการรับแรงตลอดแนวตัดขวางของประตูล้อหัว ซึ่งเป็นส่วนช่วยในการกระจายการรับแรง

รูปที่ 15 (ก) แสดงบริเวณที่มีความเค้นสูงสุดแบบ Von Mises บนแบบจำลองของกึ่งประตูด้านหน้าเปรียบเทียบกับ (ข) ของจริง

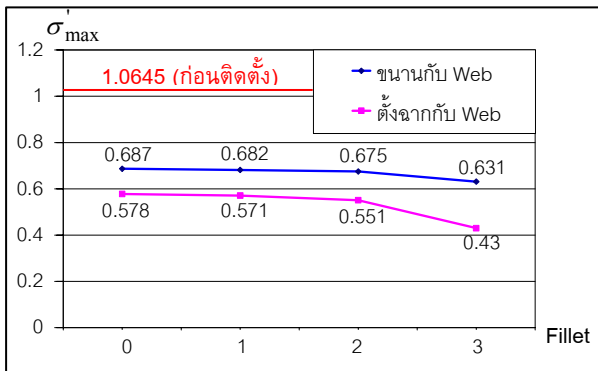
ผลที่ได้จากการวิเคราะห์ความแข็งแรงของวัสดุเสริมความแข็งแรง หลังจากนำไปติดตั้งกับแบบจำลองของประตูดานล้อหัว ซึ่งได้ผลการทดลองตามตารางที่ 1 และกราฟเปรียบเทียบระหว่างค่าความเค้นกับการเพิ่มรัศมีความโค้งของมุมขนาดต่าง ๆ ดังรูปที่ 17

ตำแหน่งติดตั้ง	ขนาด Fillet (mm)	σ' ตำบลวิกฤต (MPa)	σ'_{max} (MPa)
ขนาน	0	0.687	1.167
	1	0.682	2.630
	2	0.675	2.795
	3	0.631	4.691
ตั้งฉาก	0	0.578	2.264
	1	0.571	3.010
	2	0.551	4.213
	3	0.430	1.975

รูปที่ 17 กราฟแสดงความสัมพันธ์ระหว่าง σ'_{max} กับ Fillet บนงปรตูดานล้อหัวเมื่อติดตั้งวัสดุเสริมความแข็งแรง

จากตารางที่ 1 และกราฟในรูปที่ 17 จะเห็นได้ว่า เมื่อทำการติดตั้งวัสดุเสริมความแข็งแรงที่มีรัศมีความโค้งของมุมขนาดต่าง ๆ ทำให้ความเค้น ณ ตำบลวิกฤตมีค่าลดลงต่ำกว่าก่อนติดตั้ง โดยค่าความเค้นแบบ Von Mises จะมีค่าลดลงเมื่อรัศมีความโค้งของมุมมีขนาดลดลง และค่าความเค้นแบบ Von Mises มีค่าต่ำสุดเท่ากับ 0.43 MPa เมื่อติดตั้งวัสดุเสริมความแข็งแรงที่มีรัศมีความโค้งของมุมขนาด 3 mm ในตำแหน่งตั้งฉากกับ Web ของงปรตูดานล้อหัว และเมื่อเปรียบเทียบกับค่าความเค้นก่อนทำการติดตั้ง (1.0645 MPa) พบว่าความเค้นมีค่าลดลงร้อยละ 59.61 และค่าความเค้นเลื่อนตำแหน่งไปอยู่บริเวณมุมรอยพับของวัสดุเสริมความ
