## การวิเคราะห์การแตกหักของคอลลูกรีดในกระบวนการผลิตเหล็กเส้น

### Breakage Analysis of the Journal Rolls in Hot Rolling Steel Re-Bars Process

ชานนท์ มุลวรรณ<sup>1</sup> และ สำเริง เนตรภู<sup>2</sup>

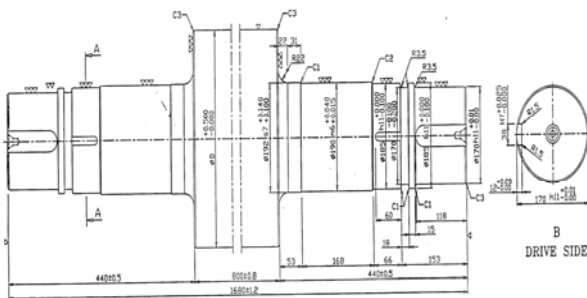
รูปที่ 1 รายละเอียดขนาดของลูกรีด

ลูกรีดเป็นอุปกรณ์หลักที่สำคัญในกระบวนการผลิตเหล็กเส้น การแตกหักของลูกรีดในแต่ละครั้งไม่เฉพาะต้องเสียค่าใช้จ่ายในการทำลูกรีดชิ้นใหม่แต่ยังได้ส่งผลกระทบต่อตรงต่อกระบวนการผลิต โดยต้องสูญเสียเวลาทำให้ผลิตผล(Productivity) ลดลงและที่สำคัญที่สุดโรงงานไม่สามารถส่งสินค้าตรงตามแผนงานที่กำหนดไว้ ในกรณีนี้ต้องสูญเสียเวลา 40 ชั่วโมงหรือสูญเสียโอกาสในการผลิตเหล็กเส้นจำนวน 1,400 ตัน จากวารสารปริทัศน์การเกิดการเสียหายของลูกรีดก่อนกำหนดผลมาจากการทำงานของพนักงานปฏิบัติงานและอิทธิพลทางโลหะวิทยา [1] การเสียหายของลูกรีดส่วนมากมีสาเหตุเนื่องจาก over load โดย dynamic impact และ fire crack [2] การศึกษาวิเคราะห์การแตกหักของคอลลูกรีดได้ศึกษาจากข้อมูลของโรงงานผลิตเหล็กเส้นแห่งหนึ่งในประเทศไทยซึ่งกระบวนการผลิตใช้วัตถุดิบเป็น Billet 120 x 120 มิลลิเมตร ยาว 6 เมตร ลำดับการลดขนาดจำนวน 14 พาส (Pass) รีดเหล็กเส้นกลมและเหล็กข้ออ้อยเส้นผ่านศูนย์กลาง 9-25 มิลลิเมตร ลูกรีดที่แตกหักติดตั้งอยู่ที่ตำแหน่งพาส(Pass)ที่ 9 ซึ่งหมุนด้วยความเร็ว 94 รอบต่อนาที ทำการรีดชิ้นงานสี่เหลี่ยม(Square) ขนาด 31x 31 มิลลิเมตร ให้เป็น Oval ขนาด 38 x 10 มิลลิเมตร ขนาดของลูกรีดเส้นผ่านศูนย์กลาง 380 x 800 มิลลิเมตร ดังรายละเอียดในรูปที่ 1 และลูกรีดใช้งานได้ประมาณ 1 เดือนก่อนเกิดการเสียหาย

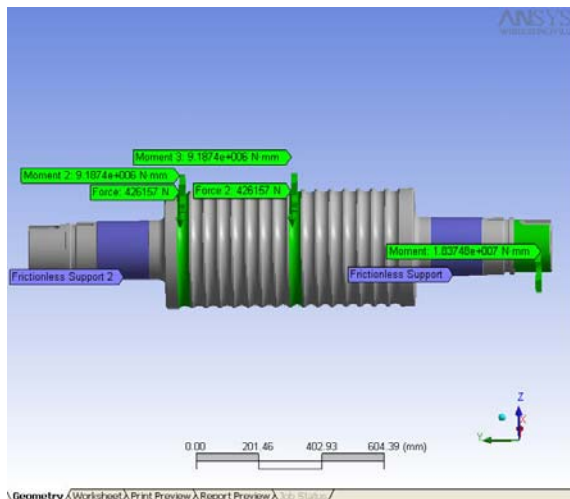
รูปที่ 5 ลักษณะของแรงที่กระทำบนลูกรีด

เมื่อได้ผลการคำนวณจาก Software แล้วนำผลของแรงที่กระทำต่อลูกรีด และเงื่อนไขต่าง ๆ ให้เหมือนสภาพใช้งานขณะรีดตั้งรูปที่ 5 ใน ANSYS software และผลสรุปแสดงในรูปที่ 6

ซึ่งผลจาก ANSYS software พบว่ามี stress สูงสุด 230 MPa บริเวณคอลูกรีด(Journal) จะเห็นได้ว่าเป็นค่าที่ต่ำกว่า เกือบ 2 เท่า เมื่อเทียบกับความแข็งแรงของลูกรีดซึ่งมีค่า 400 MPa [1]แสดงว่าการแตกหักที่เกิดขึ้นไม่ได้เป็นผลจากการออกแบบลูกรีด

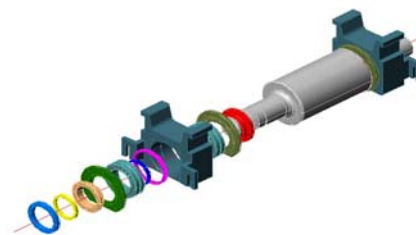
รูปที่ 9 ภาพประกอบโครงสร้างชิ้นส่วนของชุด Bearing Chock

การวิเคราะห์รูปโครงสร้างชิ้นส่วน Bearing chock พบว่า ลูกปืน( roller bearing )จะเกิดความร้อนได้เมื่อรับแรงรุนที่กระทำเป็น ปริมาณที่มาก มีผลทำให้เกิดความร้อน แต่ลักษณะของภาระ(Load) ที่กระทำกับลูกรีดเป็นแรงกระทำในแนวรัศมี (Radial Load) เท่านั้น จากการตรวจโครงสร้างของแท่นรีดดังแสดงในรูปที่ 10และรูปที่ 11 พบว่าแรงรุนเกิดจากการขันน็อตเพื่อปรับระยะรองรับรีดให้ตรงกันโดย ไม่ได้คลายน็อตด้านตรงข้าม โดยส่งผลให้ลูกปืนรับแรงรุนและเกิดความร้อน
