## การวิเคราะห์ความเสียหายของล้อเครื่องตักถ่านลิกไนต์ที่เหมืองแม่เมาะ **Failure Analysis of Wheels of Lignite Reclaimers at Mae Moh Mine**

สมบัติ ศิริภักดิ์, เวชยันต์ รังศรี

ภาควิชาวิศวกรรมเครื่องกล คณะวิศวกรรมศาสตร์ มหาวิทยาลัยเชียงใหม่ จ.เชียงใหม่ 50200

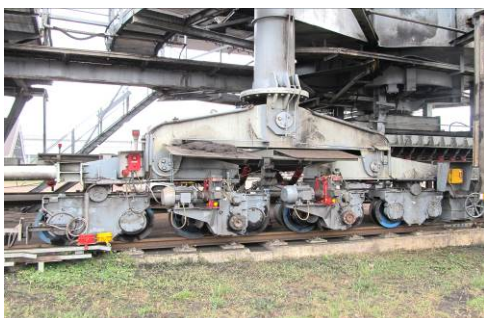
### รูปที่ 2. การทำงานของล้อเครื่องตักถ่าน

ล้อเครื่องตักถ่านดังแสดงในรูปที่ 2. ต้องรับน้ำหนักและเคลื่อนที่อยู่บนรางตลอดเวลาขณะทำงาน จากการทำงานพบว่าความถี่ในการหยุดซ่อมมีมากกว่าแผนบำรุงรักษาที่กำหนดไว้ เนื่องจากการชำรุดของล้อของเครื่องตักถ่าน จึงมีความจำเป็นต้องถอดเปลี่ยนหรือทำการซ่อมล้อ

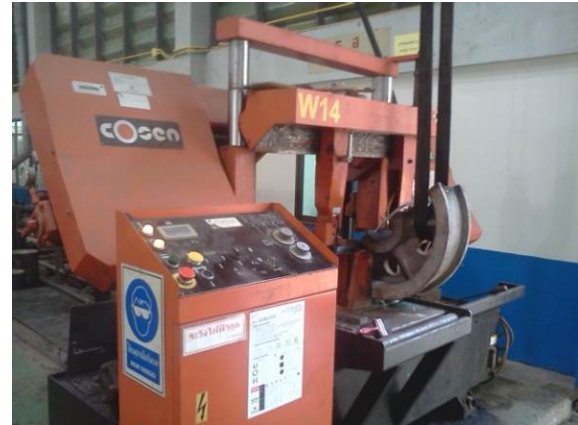
รูปที่ 5. การผ่าล้อเพื่อเตรียมชิ้นทดสอบ

ทำโดยนำล้อที่รอกการซ่อมและมีลักษณะการแตกแบบลายงามาผ่าเพื่อเตรียมเป็นชิ้นทดสอบดังแสดงในรูปที่ 5. และรูปที่ 6.

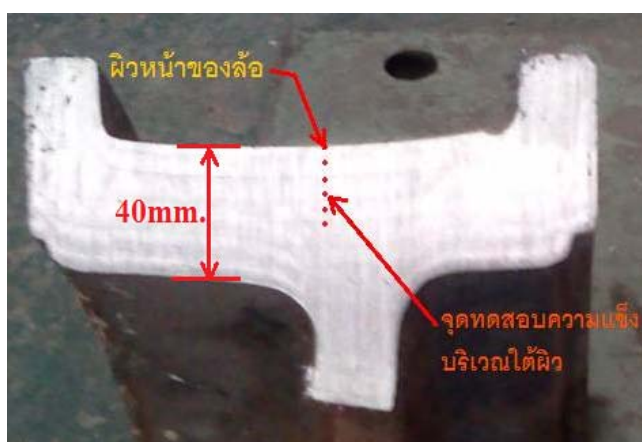
รูปที่ 8. แสดงตำแหน่งการวัดค่าความแข็ง

ทำโดยใช้เครื่องแบบ Micro Hardness Tester เริ่มทดสอบจากบริเวณผิวหน้าของล้อยักเข้าไปในด้านจุดศูนย์กลางของล้อยักดังรูปที่ 8. โดยทดสอบตามมาตรฐาน ASTM E384-89

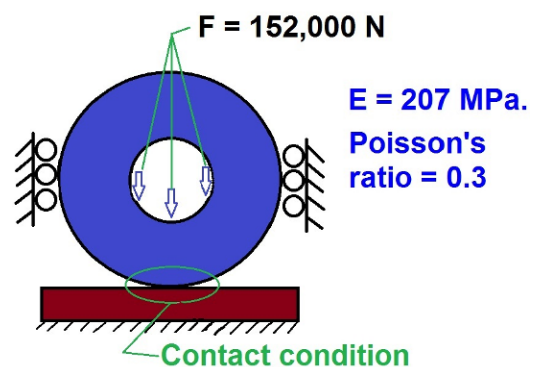
รูปที่ 12. ภาระและเงื่อนไขขอบเขตที่กระทำกับแบบจำลอง

- ให้ภาระที่บริเวณแกนกลางของล้อโดยให้แรงกระจายตามทิศทางของแรงกด
  - ให้รับแรงกดขนาด 152,000 นิวตัน ซึ่งเป็นแรงสูงสุดที่ล้อรับภาระจริงในขณะหยุดนิ่ง
  - ให้ทิศทางแรงในแนวตั้งตั้งฉากกับราง
  - ให้รางยึดติดอยู่กับที่ ไม่มีการเคลื่อนไหว
- ซึ่งสรุปภาระและเงื่อนไขขอบเขตที่กระทำกับแบบจำลองได้ดังแสดงในรูปที่ 12.
