การประชุมวิชาการเครือข่ายวิศวกรรมเครื่องกลแห่งประเทศไทย ครั้งที่ 19 19-21 ตุลาคม 2548 จังหวัดภูเก็ต

พฤติกรรมและกลไกการล้าของเหล็ก 1015 ชุบแข็งด้วยกระบวนการคาร์โบไนตรายดิ่ง

Fatigue Behavior and Mechanism of Carbonitrided AISI 1015 Steel

นายสมิกษ์ ชัยนา และ ชาวสวน กาญจโนมัย*

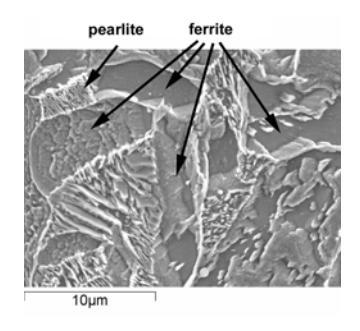
รูปที่ 1 โครงสร้างของเหล็กคาร์บอนต่ำ AISI 1015 (a) กำลังขยายต่ำ และ (b) กำลัง ขยายสูง

เหล็กคาร์บอนต่ำรีดร้อน (~0.15% C) ได้ถูกใช้ในงานวิจัยนี้ โดย ผลการวิเคราะห์องค์ประกอบด้วยเครื่องสเปคโตรมิเตอร์ (Baird Spectovac 2000 Arc/Spark) แสดงในตารางที่ 1 โดยองค์ประกอบของ เหล็กคาร์บอนต่ำที่ใช้สอดคล้องกับองค์ประกอบของเหล็ก AISI 1015 โครงสร้างของวัสดุได้ถูกศึกษาโดยนำเหล็กคาร์บอนต่ำไปกัดด้วยของ ผสมระหว่างกรดไนตริค 2 มล. / เอททานอล 98 มล. และศึกษาด้วย กล้องจุลทรรศน์แบบอิเลคตรอน (Scanning Electron Microscope, SEM) โดยผลที่ได้แสดงดังรูปที่ 1 โครงสร้างส่วนใหญ่ประกอบด้วย เฟอร์ไรท์ (ferrite) โดยมีเพียร์ไรท์ (pearite) แทรกอยู่เล็กน้อย ชิ้น กดสอบการล้าทำจากแผ่นเหล็กคาร์บอนต่ำหนา 5 มม. ชิ้นรูปด้วย เครื่องกัด CNC ซึ่งรูปร่างของชิ้นทดสอบถูกออกแบบตามมาตรฐาน

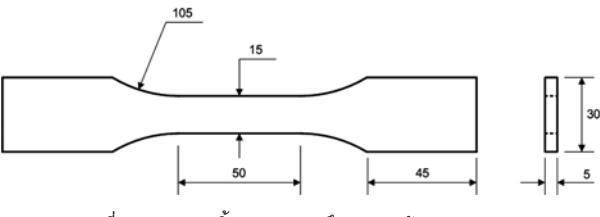
รูปที่ 2 ขนาดของชิ้นทดสอบแรงดึงและการล้า (หน่วย มม.)

ASTM [11] ดังแสดงในรูปที่ 2 เพื่อหลีกเลี่ยงผลกระทบของทิศทางการ รีดของเหล็กแผ่นต่อคุณสมบัติการล้า ทิศทางการรีดของเหล็กถูก กำหนดให้อยู่ในทิศเดียวกับด้านยาวของชิ้นทดสอบ

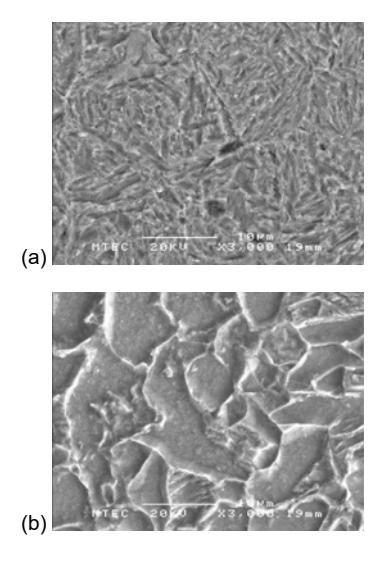
รูปที่ 3 โครงสร้างของเหล็ก AISI 1015 ที่ผ่านกระบวนการคาร์โบไนตรายดิ่ง (a) 100 µm จากผิว และ (b) 1,000 µm จากผิว

ชิ้นทดสอบที่ผ่านกระบวนการคาร์โบไนตรายดิ่ง ถูกตัดตามขวาง ด้วยเครื่อง EDM และนำไปศึกษาด้วย กล้องจุลทรรศน์แบบอิเลคตรอน โดยแสดงดังรูปที่ 3 พบว่าบริเวณผิวนอก ซึ่งมีปริมาณการแพร่กระจาย อะตอมของคาร์บอนและไนโตรเจนสูง มีการเกิดของคาโบไนตรายขึ้น

ดังรูปที่ 3a ซึ่งส่งผลให้เปอร์เซ็นต์คาร์บอนที่ผิวนอกของขึ้นทดสอบ แบบคาโบไนตรายจาก 0.15 wt% เป็น 0.6 wt% และเมื่อระยะความลึก มากขึ้นการแพร่กระจายของคาร์บอน และไนโตรเจนก็ทำได้ยากขึ้นส่ง ผลให้ โครงสร้างของส่วนกลางของชิ้นทดสอบ (core) มีลักษณะเช่น เดียวกับโครงสร้างของชิ้นทดสอบ ก่อนกระบวนการคาร์โบไนตรายดิ่ง (รูปที่ 3b)

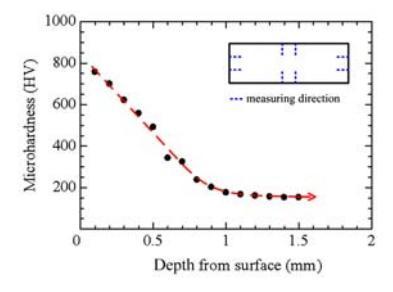
รูปที่ 4 ความสัมพันธ์ระหว่างความแข็งและระยะลึกจากผิวของเหล็ก AISI 1015 ที่ ผ่านกระบวนการคาร์โบไนตรายดิ่ง

ค่าความแข็งแบบ Microhardness ถูกวัดในหลายทิศทาง และ ความสัมพันธ์ระหว่างความแข็งเฉลี่ย และระยะจากผิวนอกของชิ้น ทดสอบแบบคาโบไนตราย แสดงดังรูปที่ 4 พบว่าความแข็งจะสูงที่ผิว นอก และลดลงมาตามระยะความลึก โดยมีค่าคงที่ระยะประมาณ 1 มม. ขนาดของความแข็งที่ผิวของชิ้นทดสอบใกล้เคียงกับความแข็งของ เหล็ก AISI 1060 (0.6 wt% ของคาร์บอน ซึ่งเท่ากับปริมาณคาร์บอนที่ ผิวของชิ้นทดสอบ) [14] ขณะที่ขนาดของความแข็งที่เนื้อภายใน (core)ใกล้เคียงกับเหล็ก AISI 1015 เช่นเดียวกับชิ้นทดสอบที่ไม่ผ่าน กระบวนการคาร์โบไนตรายดิ่ง

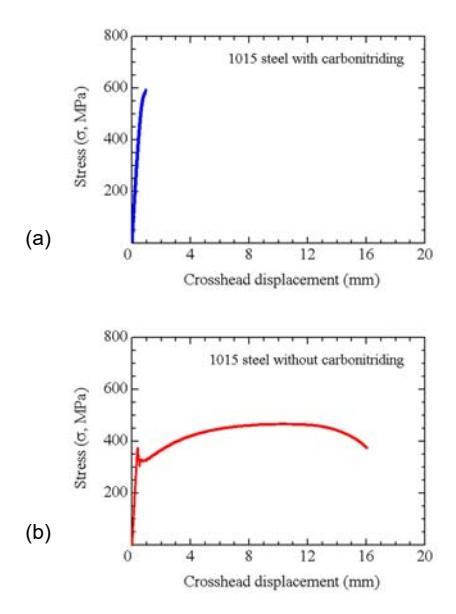
รูปที่ 5 ความสัมพันธ์ระหว่างความเค้นกับระยะยึดตัวของชิ้นทดสอบ (a) เหล็ก AISI1015 และ (b) เหล็ก AISI 1015 ที่ผ่านกระบวนการคาร์โบไนตรายดิ่ง

ความสัมพันธ์ระหว่างความเค้น และระยะยึดตัวของชิ้นทดสอบที่ ผ่านและไม่ผ่านกระบวนการคาโบไรตรายดิ่ง แสดงดังรูปที่ 5a และ 5b ตามลำดับ โดยคุณสมบัติเชิงกลสรุปได้ดังตารางที่ 2 การเปลี่ยนแปลง ขนาดแบบพลาสติกหรือพฤติกรรมแบบเหนียว สามารถสังเกตได้ใน เหล็ก AISI 1015 ที่ไม่ได้ผ่านกระบวนการคาร์โบไนตรายดิ่ง (รูปที่ 5a) ในขณะที่การเปลี่ยนแปลงขนาดของเหล็ก AISI 1015 ที่ผ่านกระบวน การคาร์โบไนตรายดิ่งจะถูกควบคุมด้วยชั้นของคาโบไนตรายซึ่งมี ความแข็งสูงจึงทำให้เกิดการเปลี่ยนแปลงขนาดแบบพลาสติกเพียง เล็กน้อยก่อนเกิดการเสียหาย หรือพฤติกรรมแบบเปลาะ (รูปที่ 5b) การ เคลื่อนที่ของอะตอม (dislocation) สำหรับเหล็ก AISI 1015 ที่ ผ่าน กระบวนการ คาร์โบไนตรายดิ่ง การเคลื่อนที่ของอะตอมจะถูกจำกัด ด้วยชั้นของ

คาโบไนตราย ทำให้การเปลี่ยนแปลงขนาดแบบพลาสติกลดลง ซึ่งส่ง ผลให้จุดคราก (yield strength) และความด้านทานแรงดึง (tensile strength) สูงขึ้นด้วย ดังแสดงในตารางที่ 2 ค่าความต้านทานแรงดึง ของเหล็ก AISI 1015 ที่ผ่านกระบวนการคาร์โบไนตรายดิ่งใกล้เคียงกับ เหล็ก AISI 1046 [14]

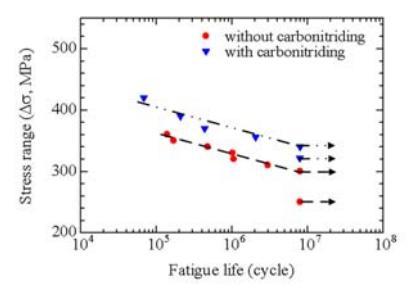
รูปที่ 6 ความสัมพันธ์ระหว่างช่วงความเค้นและอายุการล้า

ความสัมพันธ์ระหว่างช่วงความเค้น (stress range) และอายุการ ล้า (fatigue life) ของเหล็ก AISI 1015 ที่ผ่านและไม่ผ่านกระบวนการ คาร์โบไนตรายดิ่ง ถูกแสดงบน log-linear scale ดังรูปที่ 6 เส้นกราฟ ทั้งสองจะอยู่ในลักษณะของเส้นตรง โดยมีความชันใกล้เคียงกัน ที่ ระดับช่วงความเค้นเดียวกัน อายุการล้าของชิ้นทดสอบที่ผ่านกระบวน การ คาร์โบไนตรายดิ่งจะสูงกว่าชิ้นทดสอบที่ไม่ผ่านกระบวนการ คาโบไน ตรายดิ่ง เช่น ที่ช่วงความเค้น 360 MPa อายุการล้าของชิ้น ทดสอบที่ผ่านกระบวนการคาร์โบไนตรายดิ่งเป็น 2,000,000 รอบ ใน ขณะที่อายุการล้าของชิ้นทดสอบ ที่ไม่ผ่านกระบวนการคาร์โบไนตราย ดิ่งเป็น 150,000 รอบ โดยแบบจำลองอายุการล้าตามสมการของ Basquin [15] สามารถแสดงได้ดังนี้

ผ่านกระบวนการคาร์โบไนตรายดิ่งสอดคล้องกับค่า tensile strength (ตารางที่ 2) โดยความแตกต่างกันเพียงเล็กน้อยค่าขีดจำกัดการล้า (fatigue limit) คือ ระดับของช่วงความเค้นที่ต่ำกว่าจะไม่ส่งผลให้เกิด การล้าก่อน 8x10⁶ รอบ ถูกแสดงด้วยลูกศรรูปที่ 6 โดยขีดจำกัด การล้าของชิ้นทดสอบที่ผ่านกระบวนการคาโบไรตรายดิ่งเป็น 340 MPa และขีดจำกัดการล้าของชิ้นทดสอบที่ไม่ผ่านกระบวนการคาร์โบไนตราย ดิ่งเป็น 300 MPa ซึ่งแสดงให้เห็นว่ากระบวนการคาร์โบไนตรายดิ่งทำ ให้ความด้านทานการล้าของ AISI 1015 สูงขึ้น

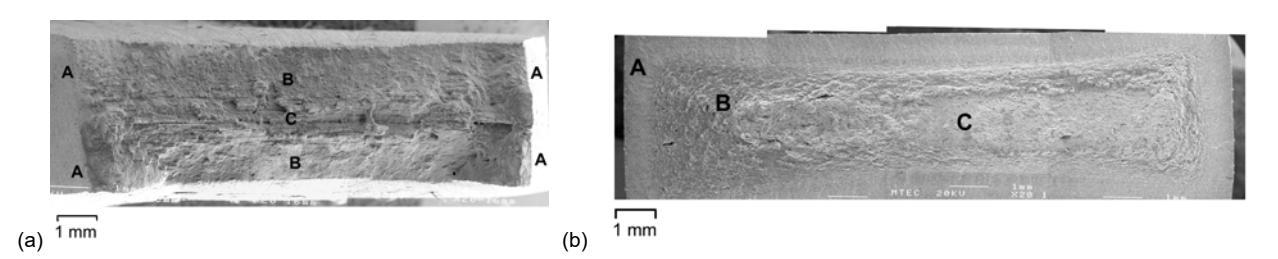
รูปที่ 7 พื้นผิวการแตกหักของ (a) เหล็ก AISI 1015 ทดสอบในช่วงความเค้น 350 MPa และ (b) เหล็ก AISI 1015 ที่ผ่านกระบวนการคาร์โบไนต รายดิ่งทดสอบในช่วงความเค้น 410 MPa

ภาพพื้นผิวความเสียหายของเหล็ก AISI 1015 ที่ผ่านและไม่ผ่าน กระบวนการคาร์โบไนตรายดิ่งแสดงในรูปที่ 7a และ 7b ตามลำดับ การเปลี่ยนแปลงขนาดแบบพลาสติกปรากฏบนพื้นผิวความเสียหาย ของเหล็ก AISI 1015 ที่ไม่ผ่านกระบวนการคาร์โบไนตรายดิ่ง (รูปที่ 7a) โดยเกิดการยุบตัวในแนวด้านข้าง ซึ่งส่งผลให้พื้นผิวความเสียหาย ทั้งหมดเล็กกว่าพื้นที่ผิวเริ่มต้นของชิ้นทดสอบ โดยความเสียหายเริ่มต้น บริเวณ shear lip (พื้นที่ A) ซึ่งเป็นความเสียหายแบบเหนียวในระนาบ ความเค้นสูงสุด (45 องศากับทิศทางของแรง) ในบริเวณของมุมของผิว ที่แตกหัก โดยรอยร้าวจะขยายตัวเข้าสู่ด้านในของชิ้นทดสอบในทิศทาง ตั้งฉากกับความเค้นดึงสูงสุด (พื้นที่ B) ซึ่ง plastic zone ที่ปลายของ เค้นเฉือนสูงสุด (45 องศากับทิศทางของแรง) ในบริเวณของมุมของผิว รอยร้าวส่งผลให้พื้นผิวการแตกหักมีลักษณะไม่เรียบ เมื่อรอยร้าว ขยาย ้ตัวยาวขึ้น พื้นที่รับแรงลดลง และความเค้นของชิ้นทดสอบสูงขึ้นจนมีค่า มากกว่า tensile strength ของวัสดุ จึงเกิดการแตกหักสุดท้าย(พื้นที่ C) โดยรอยร้าวในช่วงนี้จะขยายตัวอย่างรวดเร็วในระนาบความเค้นเฉือน สูงสุด (45 องศากับทิศทางของแรง)

สำหรับพื้นผิวความเสียหายของเหล็ก AISI 1015 ที่ผ่านกระบวน การคาร์โบไนตรายดิ่ง (รูปที่ 7b) ไม่ปรากฏการลดลงของพื้นที่หน้าตัด หรือการเปลี่ยนแปลงขนาดแบบพลาสติกที่เด่นชัด พื้นผิวการแตกหัก แบ่งออกเป็น 3 ส่วน คือ การเกิดและขยายตัวของรอยร้าวในชั้นคาโบ ในตราย (พื้นที่ A) การขยายตัวของรอยร้าวในเนื้อวัสดุหลัก(พื้นที่ B) และการแตกหักสุดท้าย (พื้นที่ C) รายละเอียดในแต่ละพื้นที่แสดงดังรูป 8a-c บนพื้นที่ A (รูปที่ 8a) ปรากฏความเสียหายที่เกิดขึ้นตามขอบ เกรน (intergranular fracture) กับรอยร้าวที่เกิดขึ้นในระนาบตั้งฉากกับ ผิวการแตกหัก (secondary crack) ซึ่งการแตกหักที่เกิดขึ้นตามขอบ เกรน สามารถเกิดได้จากหลายสาเหตุ เช่น การกัดกร่อนที่ขอบเกรน การเกิดเฟสใหม่ (precipitation) ที่ขอบเกรน การเกิดสภาวะเปราะจาก ไฮโดรเจน (hydrogen embrittlement) [16]

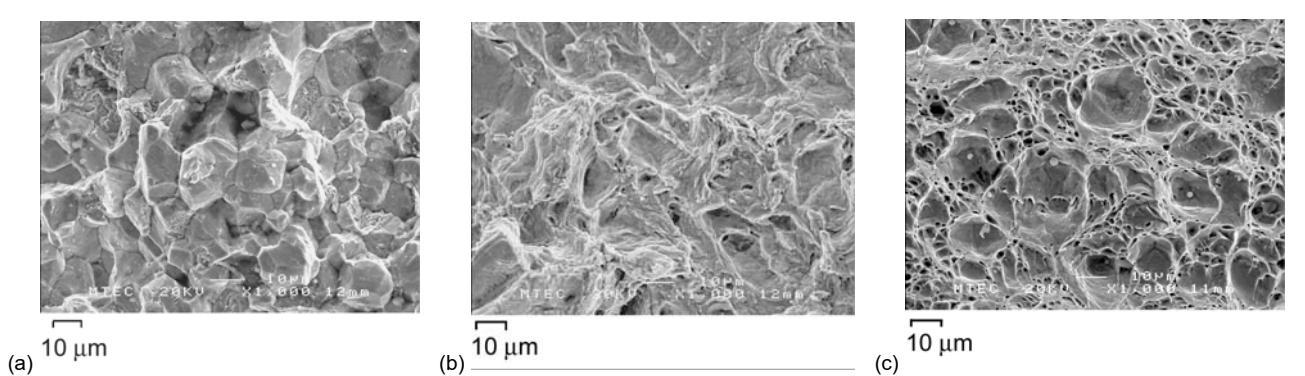
รูปที่ 8 พื้นผิวการแตกหักของเหล็ก AISI 1015 ที่ผ่านกระบวนการคาร์โบไนตรายดิ่งทดสอบในช่วง 410 MPa: (a) พื้นที่ A ของรูป 6(b), (b) พื้นที่ B ของรูป 6(b), และ (c) พื้นที่ C ของรูป 6(b)

แต่งานวิจัยนี้ได้กระทำภายใต้ การควบคุมสภาวะแวดล้อมและ อุณหภูมิ นอกจากนี้ยังไม่ปรากฏการเกิดอ๊อกซิเดชั่นบนผิวการแตกหัก ้ของชิ้นทดสอบที่ผ่านกระบวนการคาร์โบไนตรายดิ่ง ดังนั้นการกัดกร่อน ที่ขอบเกรนจึงไม่ใช่สาเหตุของการแตกหักตามขอบเกรน แต่การเกิด เฟสใหม่ของคาโบในตรายบนขอบเกรน และแพร่ของอะตอมไฮโดรเจน จากแอมโมเนีย (NH₃) เข้ามาตามขอบเกรน สามารถเกิดได้ในระหว่าง กระบวนการคาร์โบไนตรายดิ่ง ซึ่งส่งผลให้ขอบเกรนเปราะและเกิด ความเสียหายตามขอบเกรนขึ้น หลังจากรอยร้าวผ่านชั้นคาโบไนตราย ้ก็จะขยายตัวเข้าไปภายในเนื้อของวัสดุหลัก (รูปที่ 8b) ทำให้เกิดความ เสียหายแบบเหนียวในลักษณะหลุมวงรี (elongated dimples) ซึ่งเกิด จากการรวมตัวของรอยร้าวและช่องว่าง (crack-void interaction) เมื่อ พื้นที่ของรอยร้าวที่เพิ่มขึ้น พื้นที่ของการรับแรงลดลง และเกิดการเสีย หายสุดท้ายขึ้น ที่ตำแหน่งนี้ผิวการแตกหักจะประกอบด้วยความเสีย หายของวัสดุเหนียวในลักษณะหลุมสมมาตร (equiaxed dimple) ซึ่ง เกิดการรวมกันของช่องว่างภายใน (coalesced void) บริเวณอนุภาค แข็ง ดังแสดงในรูปที่ 8c
